興福寺中金堂院回廊の調査

法相宗大本山 興福寺
奈良国立文化財研究所 平城宮跡発掘調査部

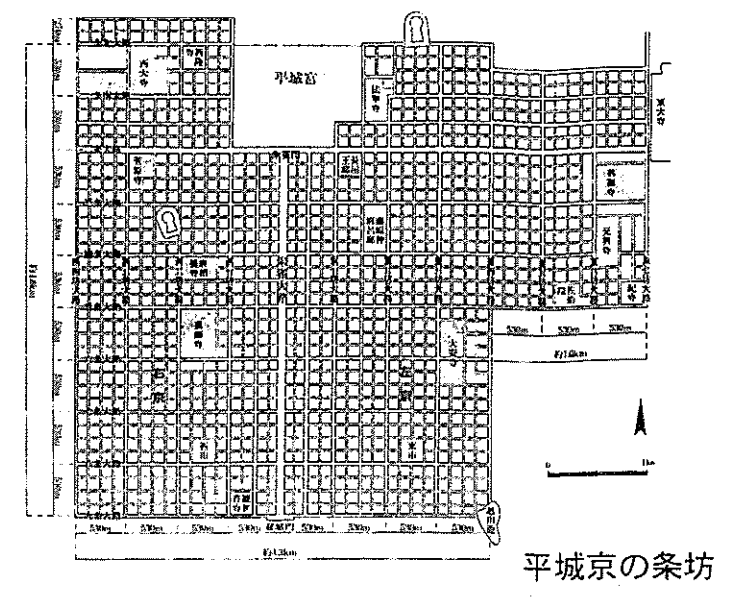
平城京の条坊

まずこの溝の位置に注目します。平城京は条坊制という方法によって大小の道路をつくり、碁盤目状に整然と区画割りしています。道路の両側には側溝を掘って雨水ほか生活用水を排水してまいりました。現存する東大寺転害門は、奈良時代の門として有名ですが、平城京の一条南大路という東西道路のつきあたりに位置しています。この東大寺転害門からの距離を調べると、この溝は平城京の三条条間南小路という道路の両側にある側溝だということがわかりました。

つぎに、この2条の溝間の距離(5.9 m)に注目します。和銅6年(713)2月に度量衡の改正があり、それまでは大宝律令の規定により、土地測量には大尺という単位を、それ以外の建物などには小尺(5/6大尺にあたります)という単位を用いていたのを、これ以後は何を測るにもすべて小尺を使うよう一本化しました。今回発見した溝間の距離5.9 mは20小尺という長さにあたり、小尺を用いていますので、この平城京三条条間南小路がつくられたのは、和銅6年以降の可能性が大きいといえます。回廊の礎石据付穴はこの溝よりも新しいのですから、すくなくとも興福寺回廊の創建年代は和銅6年以降ということになってしまいます。
