奈文研 ニュース

2001.Jun No.1

興福寺中金堂の調査

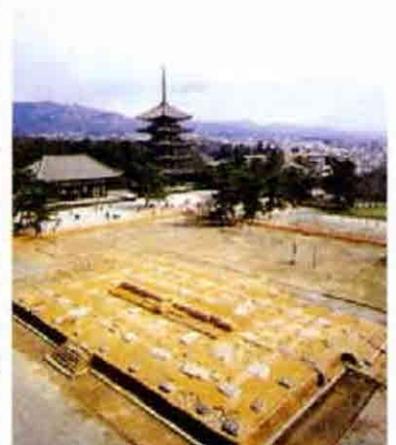
興福寺中金堂発掘現場

基壇下では、複雑に展開する防災工事配管・土坑・焼け土・整地土との格闘にほほめどがつき、いよいよ中門・回廊の調査でも見つかっている「玉石敷き」が顔をのぞかせ始めました。また、残っていた基壇の地覆石も外しましたが、その真下の、ほほまったく同じ位置で凝灰岩が見えつ隠れつしています。基壇規模は創建時から変わっていない可能性が強まってきました。

変わらないものがある一方で、変わるものもあります。南面階段は、1間幅の独立した階段が3基並んでいた時期、それらがつながって5間の階段となっていた時期、それが縮小されて3間になった時期の少なくとも3期の変遷があ

ることがほぼ明らかになってきました。基壇に張り付いて残った階段の積み土の状況、巨大な凝灰岩、地覆抜き取り痕跡等々、証拠は着々と積み上げられてきています。

一方基壇上では、地覆石痕跡や石に残された火災の痕跡などから、須弥壇の規模がかつては現状より大きく、前に出ていたのではないかと想定されつつあります。
