▲ 発掘調査の概要

興福寺中金堂の調査（平城第325次）

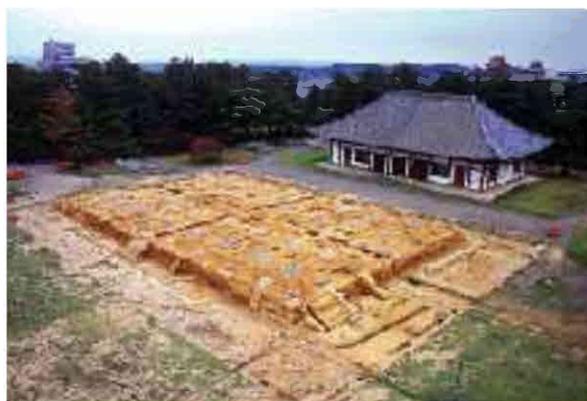
興福寺中金堂発掘現場の全景（東南より）

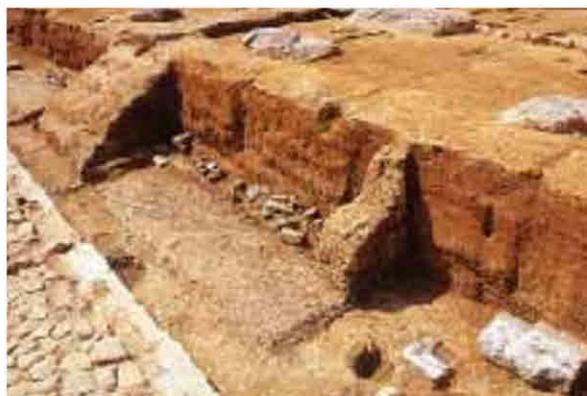
南面階段（創建期）

創建期には一間幅であったことが明らかになり、中金堂創建の時期の議論にも一石を投じることになりそうです。

南面階段は前号で紹介した通りの変遷が確実になりました。そして、五間階段に改造されたときに埋
