奥山廃寺の調査(飛鳥藤原第114-8次)

明日香村にある奥山廃寺の東門改修にともなう事前調査です。東西3.5m×南北2mという小さな調査区ですが、南北に並ぶ金堂と塔の中間部分の東側にあたり、これまでの調査成果から、奈良時代に施された瓦敷きの検出が期待されました。

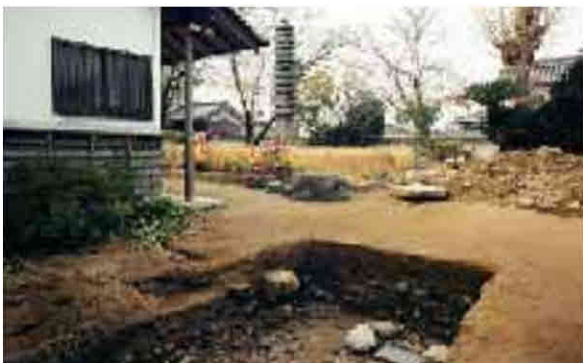
奥山廃寺の調査区と塔跡に建つ十三重石塔
