#### 藤原宮大極殿院の調査(飛鳥藤原第117次)

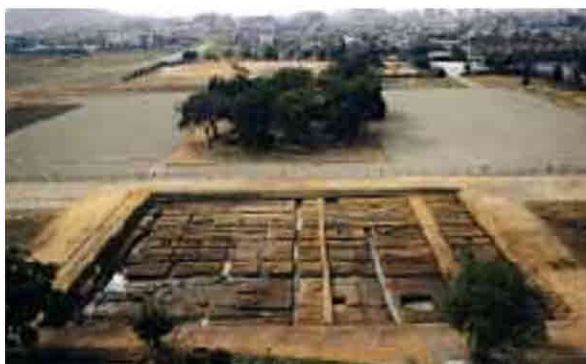
大極殿院「東殿」と大極殿土壇(東から)

大極殿院の東面回廊などを対象とした南区につづき、去年の12月からは、大極殿東方に建つ「東殿」を対象とした北区の調査にはいっています。

この部分は、もとの鴨公小学校・幼稚園の敷地にあたり、それにとまなう攪乱を受けています。そのため、遺構の残りはあまりよくありません。しかし、約60年前に日本古文化研究所が壺掘り調査した成果を、あらためて見直さなければならない多くの知見が得られつつあります。
