## 藤原宮東南官衙地区の調査（飛鳥藤原第118次）

2001年10月末から2002年2月までおこなった、高所寺池という溜池の堤防改修工事にもなう調査です。池の東・北・西の三面を、総延長200m、およそ2000m<sup>2</sup>にわたって発掘しました。調査区は、藤原宮の南面大垣と内外の濠を含み、「東南官衙地区」とよんでいる区域にあたります。

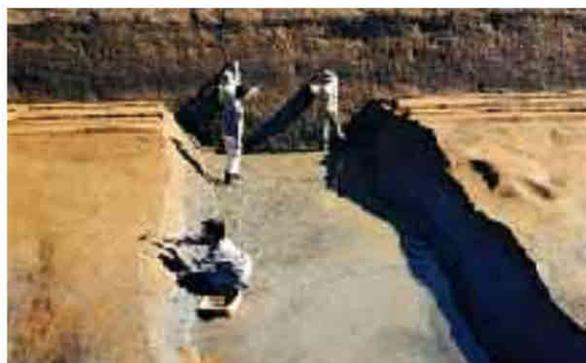
藤原宮南面の外濠（西から）

調査にはいつてもなく、大垣とその南北に濠がみつかりました。藤原宮の大垣は、掘立柱を土壁でつなぎ、瓦葺きの屋根をのせた構造です。ただ、大垣と内濠はほぼ想定位置で発見されたのですが、外濠は想定位置よりも7m大垣寄りにありました。

調査区には、宮内先行条坊とよばれる藤原京の街路の一つ、東二坊坊間路がおっています。普通、藤原宮の施設はこの先行条坊の側溝を埋め立てて造営されているのですが、南面の外濠は側溝と一時期共存しており、側溝を流れる水が外濠に注ぎ込むように掘り直されていました。まず、排水体系をつくり、そののち側溝をうめて大垣の柱をたてたり内濠を掘削していたのです。外濠の位置だけが想定位置とずれた理由も、このあたりにありそうです。
