❀ 発掘調査の概要

旧大乘院庭園の調査(平城第352次)

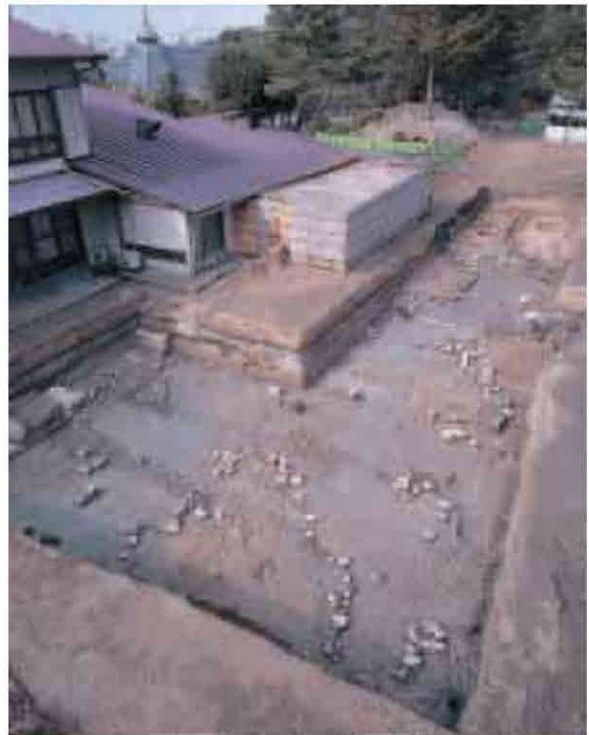
調査区全景(南から)

手前が州浜状の岬、奥左にヲシマ

昨年度の調査からは、『四季真景図』に加えて、1939年に『庭園』・『風景』誌に紹介された平面図と検出遺構を重ね合わせることで、遺構の比定、あるいは発掘前の推定を試みています。事前の予測では、今回の調査地には、西小池南池の北岸および東岸、『四季真景図』に「ヲシマ」と記された中島の東半部、および「ヲシマ」から「連ナリハシ」によって結ばれた小島と対岸部、東大池と西小池を結ぶ流路の西岸にあたる嘴状の岬などが存在するものと考えられました。調査の結果、これらの遺構をほぼ予測された位置で検出し、同図の資料としての正確さをあらためて確認しました。

かつて奈文研におられた庭園研究者の^{おさむ}森蘊さんは、『中世庭園文化史』(奈文研学報第6冊 1959)のなかで西小池の復原を試みています。そのとき森さんは、ヲシマから連なる小島と嘴状の岬のありかたについて、3つの中島を石橋で連絡しつつ出島状とし、筋違いに州浜を突出させる姿が、京都にある桂離宮の松琴亭前の天橋立と州浜の意匠にたいへんよく似ていることを指摘していました。今回の発掘調査は、その情景を百数十年ぶりに再現することとなりました。(平城宮跡発掘調査部 次山 淳)
