## 平城宮東区朝集殿院の調査（平城第370次）

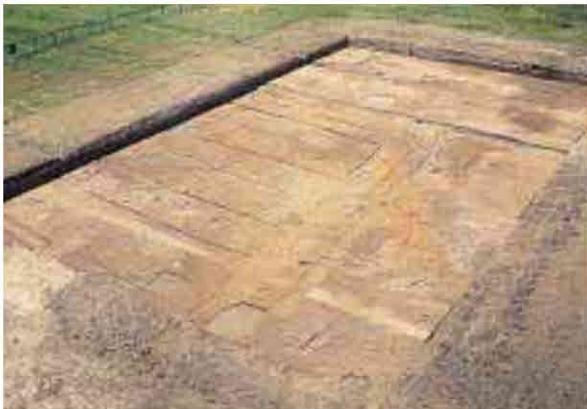
朝集殿院中央部の調査区（北東から）

調査の結果、南門から北へ続く道路の側溝を検出することができました。側溝の位置関係から推定される道路幅は約24mで、朝集殿院南門から朝堂院南門へと南北に続いていることが明らかとなりました。そしてこの南北道路の側溝の内側に、東側では8基、西側で9基の柱穴列が南北に並んでいる状況を確認しました。このような柱穴は朝集殿院南門や朝堂院南門、そして朝集殿院南方の壬生門付近でも確認されています。これらの柱穴列の性格についてですが、平安時代にまとめられた『延喜式』などの記載によると、元日朝賀や外国の使者を迎える儀式の際に、朝堂院から朱雀門に至るまでの各所に旗を立てる規定があります。おそらく、これと同様のことが平城宮でもおこなわれていたと推定できるのではないかでしょうか。

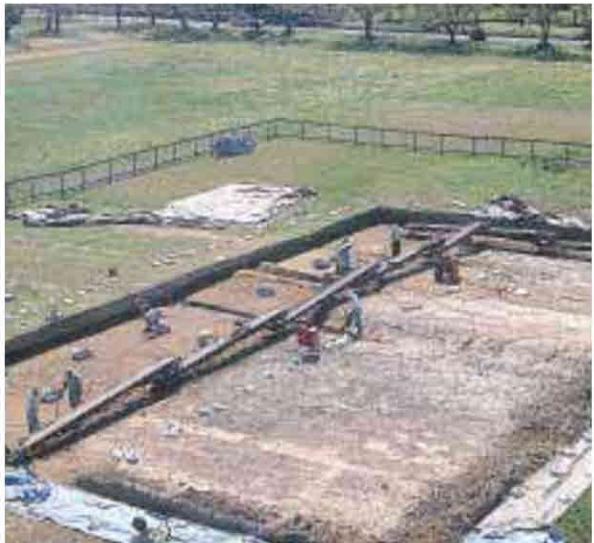
東朝集殿の発掘作業風景（北東から）

そこで調査区の各所で基壇の下層がどのような状況になっているかを調査したのですが、単独で存在する柱穴を1基確認したのみで、掘立柱建物のようなまとまった遺構を確認することができませんでした。しかも、できるだけ基壇を壊さない方針で調査を進めていたため、これ以上の情報を得ることも難しい状況です。とはいっても今回の調査の結果、①下層に建物は存在しない、②基壇上層の礎石建物より規模が小さな建物が基壇の中に隠れている、③下層建物が基壇の東寄りに位置している、という3つの可能性を指摘することができました。このことによって、今後の朝集殿の調査において、1つの指針を示すことができたといえます。なお、6月5日には現地説明会を開催し、好天にも恵まれ、600人以上の参加がありました。
