長谷寺本堂の調査

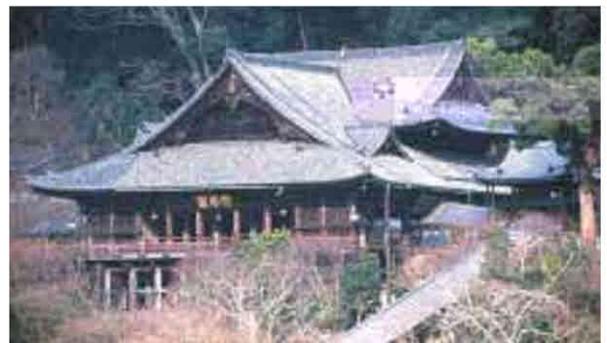
長谷寺本堂全景
