## 発掘調査の概要

### 平城宮東朝集殿の調査(平城第394次)

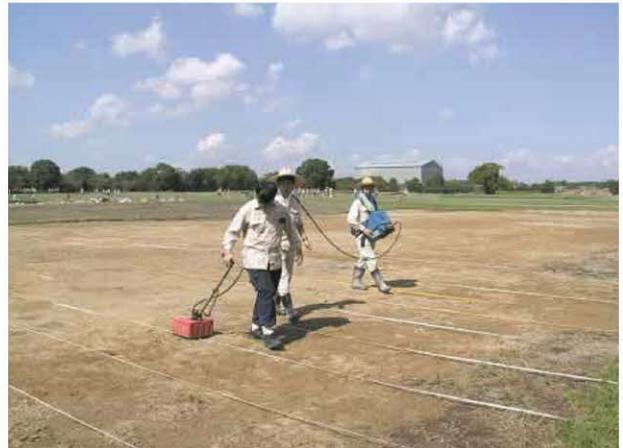
事前の地中探査風景

今調査の目的は、東朝集殿下層建物の有無を確認することにあります。調査は10月3日から開始し、現在も継続中です。10月中頃に、埋戻土の上面から地中レーダーによる探査をおこないました。朝集殿基壇の範囲を再度確認したほか、基壇周囲に広がる溝を新たに検出しました。

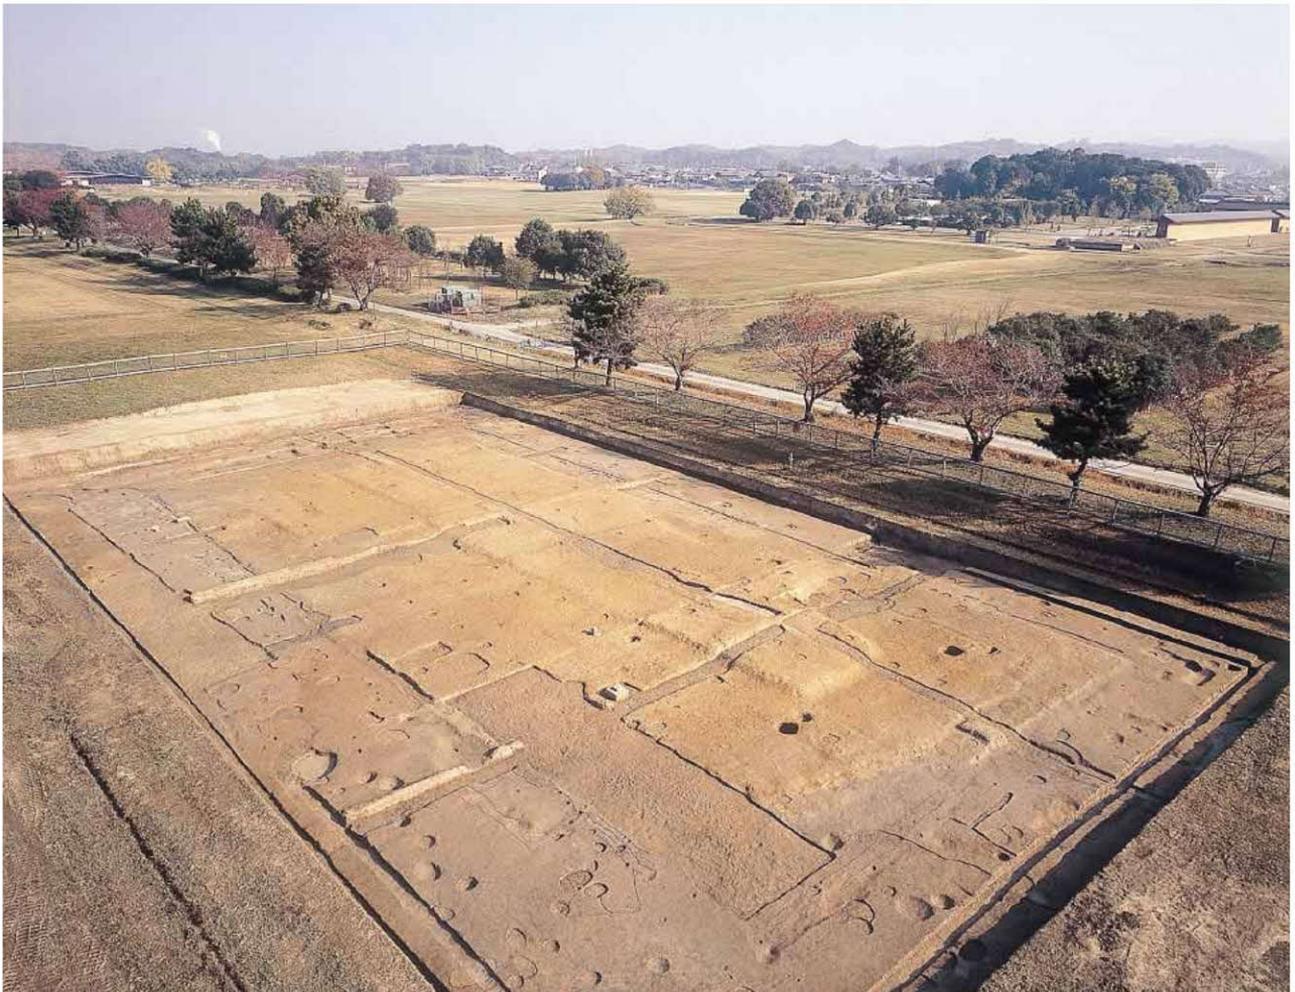
東朝集殿の基壇全景 北東から

これまでの調査では、基壇の上面にのこる礎石抜取穴や礎石据付穴、足場穴の痕跡を検出しました。また、基壇周囲にひろがる崩れた凝灰岩を取り上げ、基壇を造営する際の堰板を支える杭の痕跡や、基壇外装の凝灰岩を抜き取った溝、掘立柱列、そのほか多数の穴を検出し、写真撮影を終えたところです。
