### 藤原宮朝堂院東第四堂の調査(飛鳥藤原第142次)

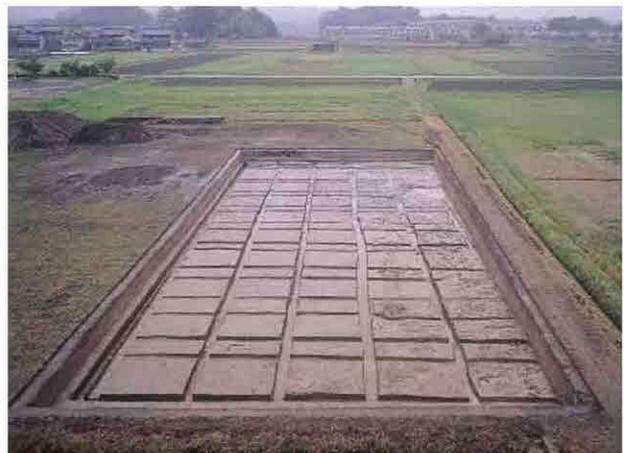
遺構精査直前の状態(北から)

さて、肝心の東第四堂の残りはあまり良くありません。建物の基壇の高まりも残らないほど、後世に削平されています。それでも、建物の範囲内では地ならしの土の中に拳大の石を多く含み、特に石が密集する場所に礎石が置かれていたと推定できます。建物の解体に使用した足場穴も見つかりました。いっぽう、建物の外側には瓦が散乱し、建物の範囲もほぼ明らかにできそうです。現状を写真や図面に記録したのちに、排水溝など建物を造営する際の痕跡を見つけるべく、調査は続きます。
