飛鳥寺講堂の調査 飛鳥藤原第143-6 次)

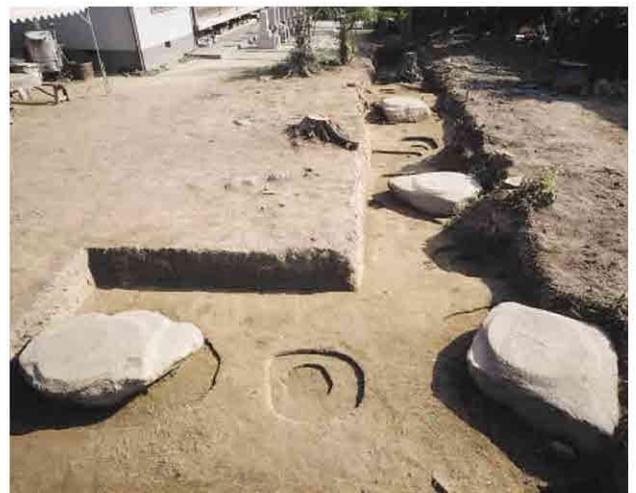
今回の調査では、南側柱の礎石を新たに3個検出し、以前確認していた1個も含め、調査区内にL字形に4個並んでいます。礎石の大きさは1.5mほどあり、径約80cmの柱座があります。柱間は、身舎部分で4.5m、廂部分では3.85mです。また、礎石据付掘形なども検出し、基壇の詳細な状況が明らかになりました。

検出した大型礎石 西から)
