西大寺薬師金堂の調査 平城第422次)

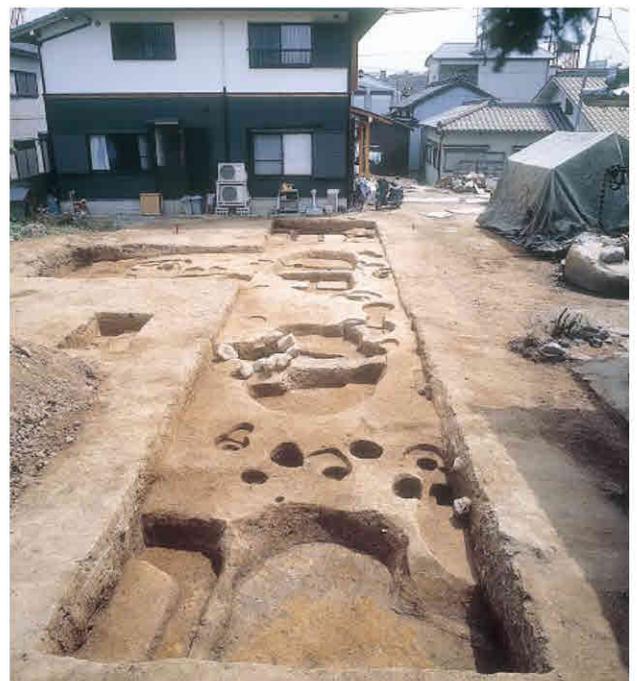
薬師金堂・身舎北側柱列の状況 西から)

表土を除去すると、薬師金堂の基壇面を確認することができました。そしてその基壇を掘り込んで、凝灰岩を2個据え付けた穴が東西に2基並ぶ状況を確認することができました。これらの穴は薬師金堂の礎石を据え付けるための「壺掘地業」の痕跡と判断できます。これらの穴の西側でも2箇所大きな抜取穴を確認しました。これらの抜取穴と地業の痕跡がほぼ15尺等間で並ぶことから、これらが薬師金堂の身舎もやの痕跡にあたと想定できます。さらに、身舎の北側においても礎石の据付穴および抜取穴を2箇所検出しました。身舎との柱間は12尺で、北側の底にあたと考えられます。これらの底の据付穴の中にも、凝灰岩が確認できました。なお、南側の底に関しては大きく基壇が削られていたため、痕跡を確認することができませんでした。
