発掘調査の概要

飛鳥寺東南部の調査（飛鳥藤原第152-5次）

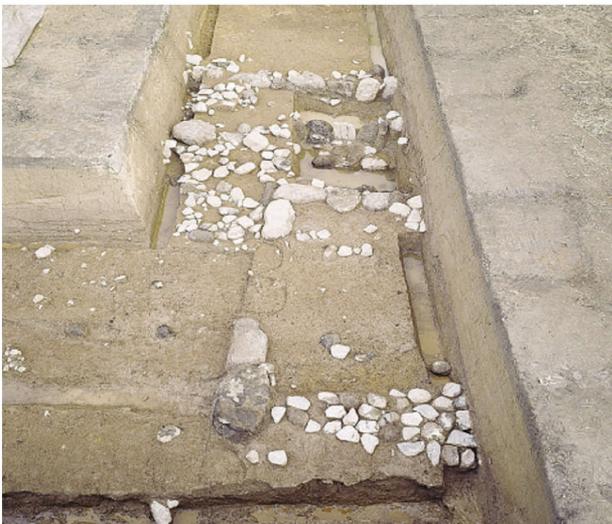
石敷広場の東北コーナー部（西から）

かわりにみつかったのが、飛鳥寺の南方にあった通称「石敷広場」の東北コーナー部です。西に向かって北に約8度方位が振れる幅約20mの石敷です。北縁と東縁には大型の石を据え、その内側には川原石を敷いています。注目されるのは、石敷広場のすぐ東側にあった階段状の石組溝です。最上層では幅2.6mもある巨大なものでした。この石組溝は北へと延びていきますが、1979年調査区ではみつかっておらず、その行方が気になるところです。
