### 檜隈寺周辺の調査（飛鳥藤原第159次）

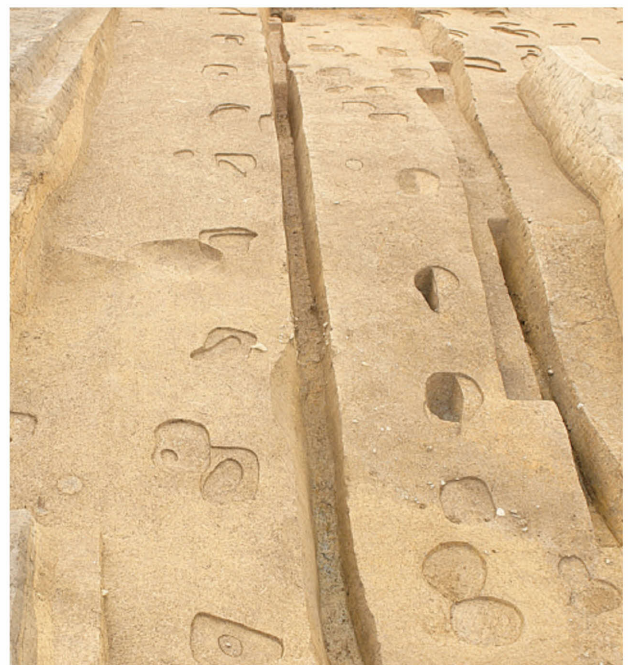
丘陵東裾部の東西塀（東から）

丘陵裾部の調査区では、掘立柱建物6棟、総柱建物1棟を確認し、それらの建物が東西や南北方向にのびる塀によって区画されていたことが明らかになりました。また、建物や塀が建っている平坦地は、東へ落ちていく丘陵の裾部を整地して造成されていたことがわかりました。これらの建物や塀の柱筋の方向は丘陵の方向とほぼ並行しており、地形に合わせた建物配置がなされていたようです。さらに調査区内では、焼成遺構や鞆羽口など工房の存在を示す遺構や遺物を確認しており、檜隈寺に附属する施設であった可能性が考えられます。これらの生産関連遺構・遺物は丘陵の反対側にあたる西裾部でも見つかっており、丘陵全体が寺院地として利用されていたことがわかります。
