✿ 西トップ遺跡の解体修理開始

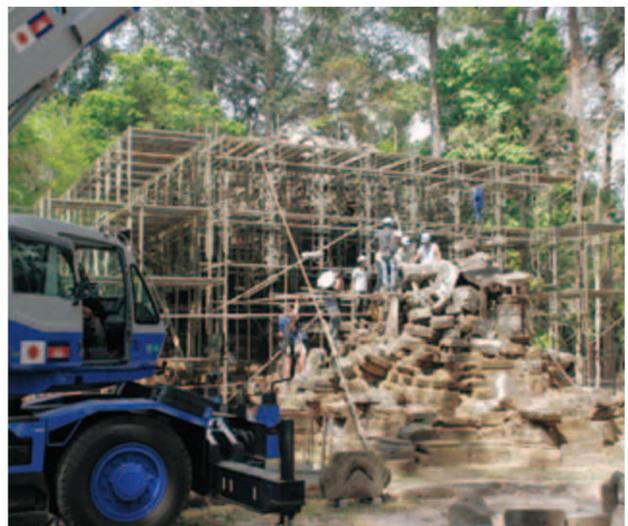
クレーンによる崩れかかった建物の解体修理

ひとまず応急処置としてスチール製の足場によって建物を補強したものの、根本的に修理するにはいったん建物の石材をクレーンで解体し、基礎を強化したうえで再構築する必要があることがわかりました。しかし、これはあくまでも文化財の修理です。コンクリートなどの現代的な素材を使用するのは極力ひかえ、もとあった石材を再利用し、なるべく建造当時の技術を用いて再構築する必要があります。そのためには、修理前の遺跡の現状を詳細に記録し、ふさわしい解体修理の方法を検討せねばなりません。それには3年あまりの時間を要しました。
