2007年9月1日

## 平城宮跡東院地区中枢部の調査 —平城第421次調査現地説明会資料—

独立行政法人国立文化財機構  
奈良文化財研究所都城発掘調査部

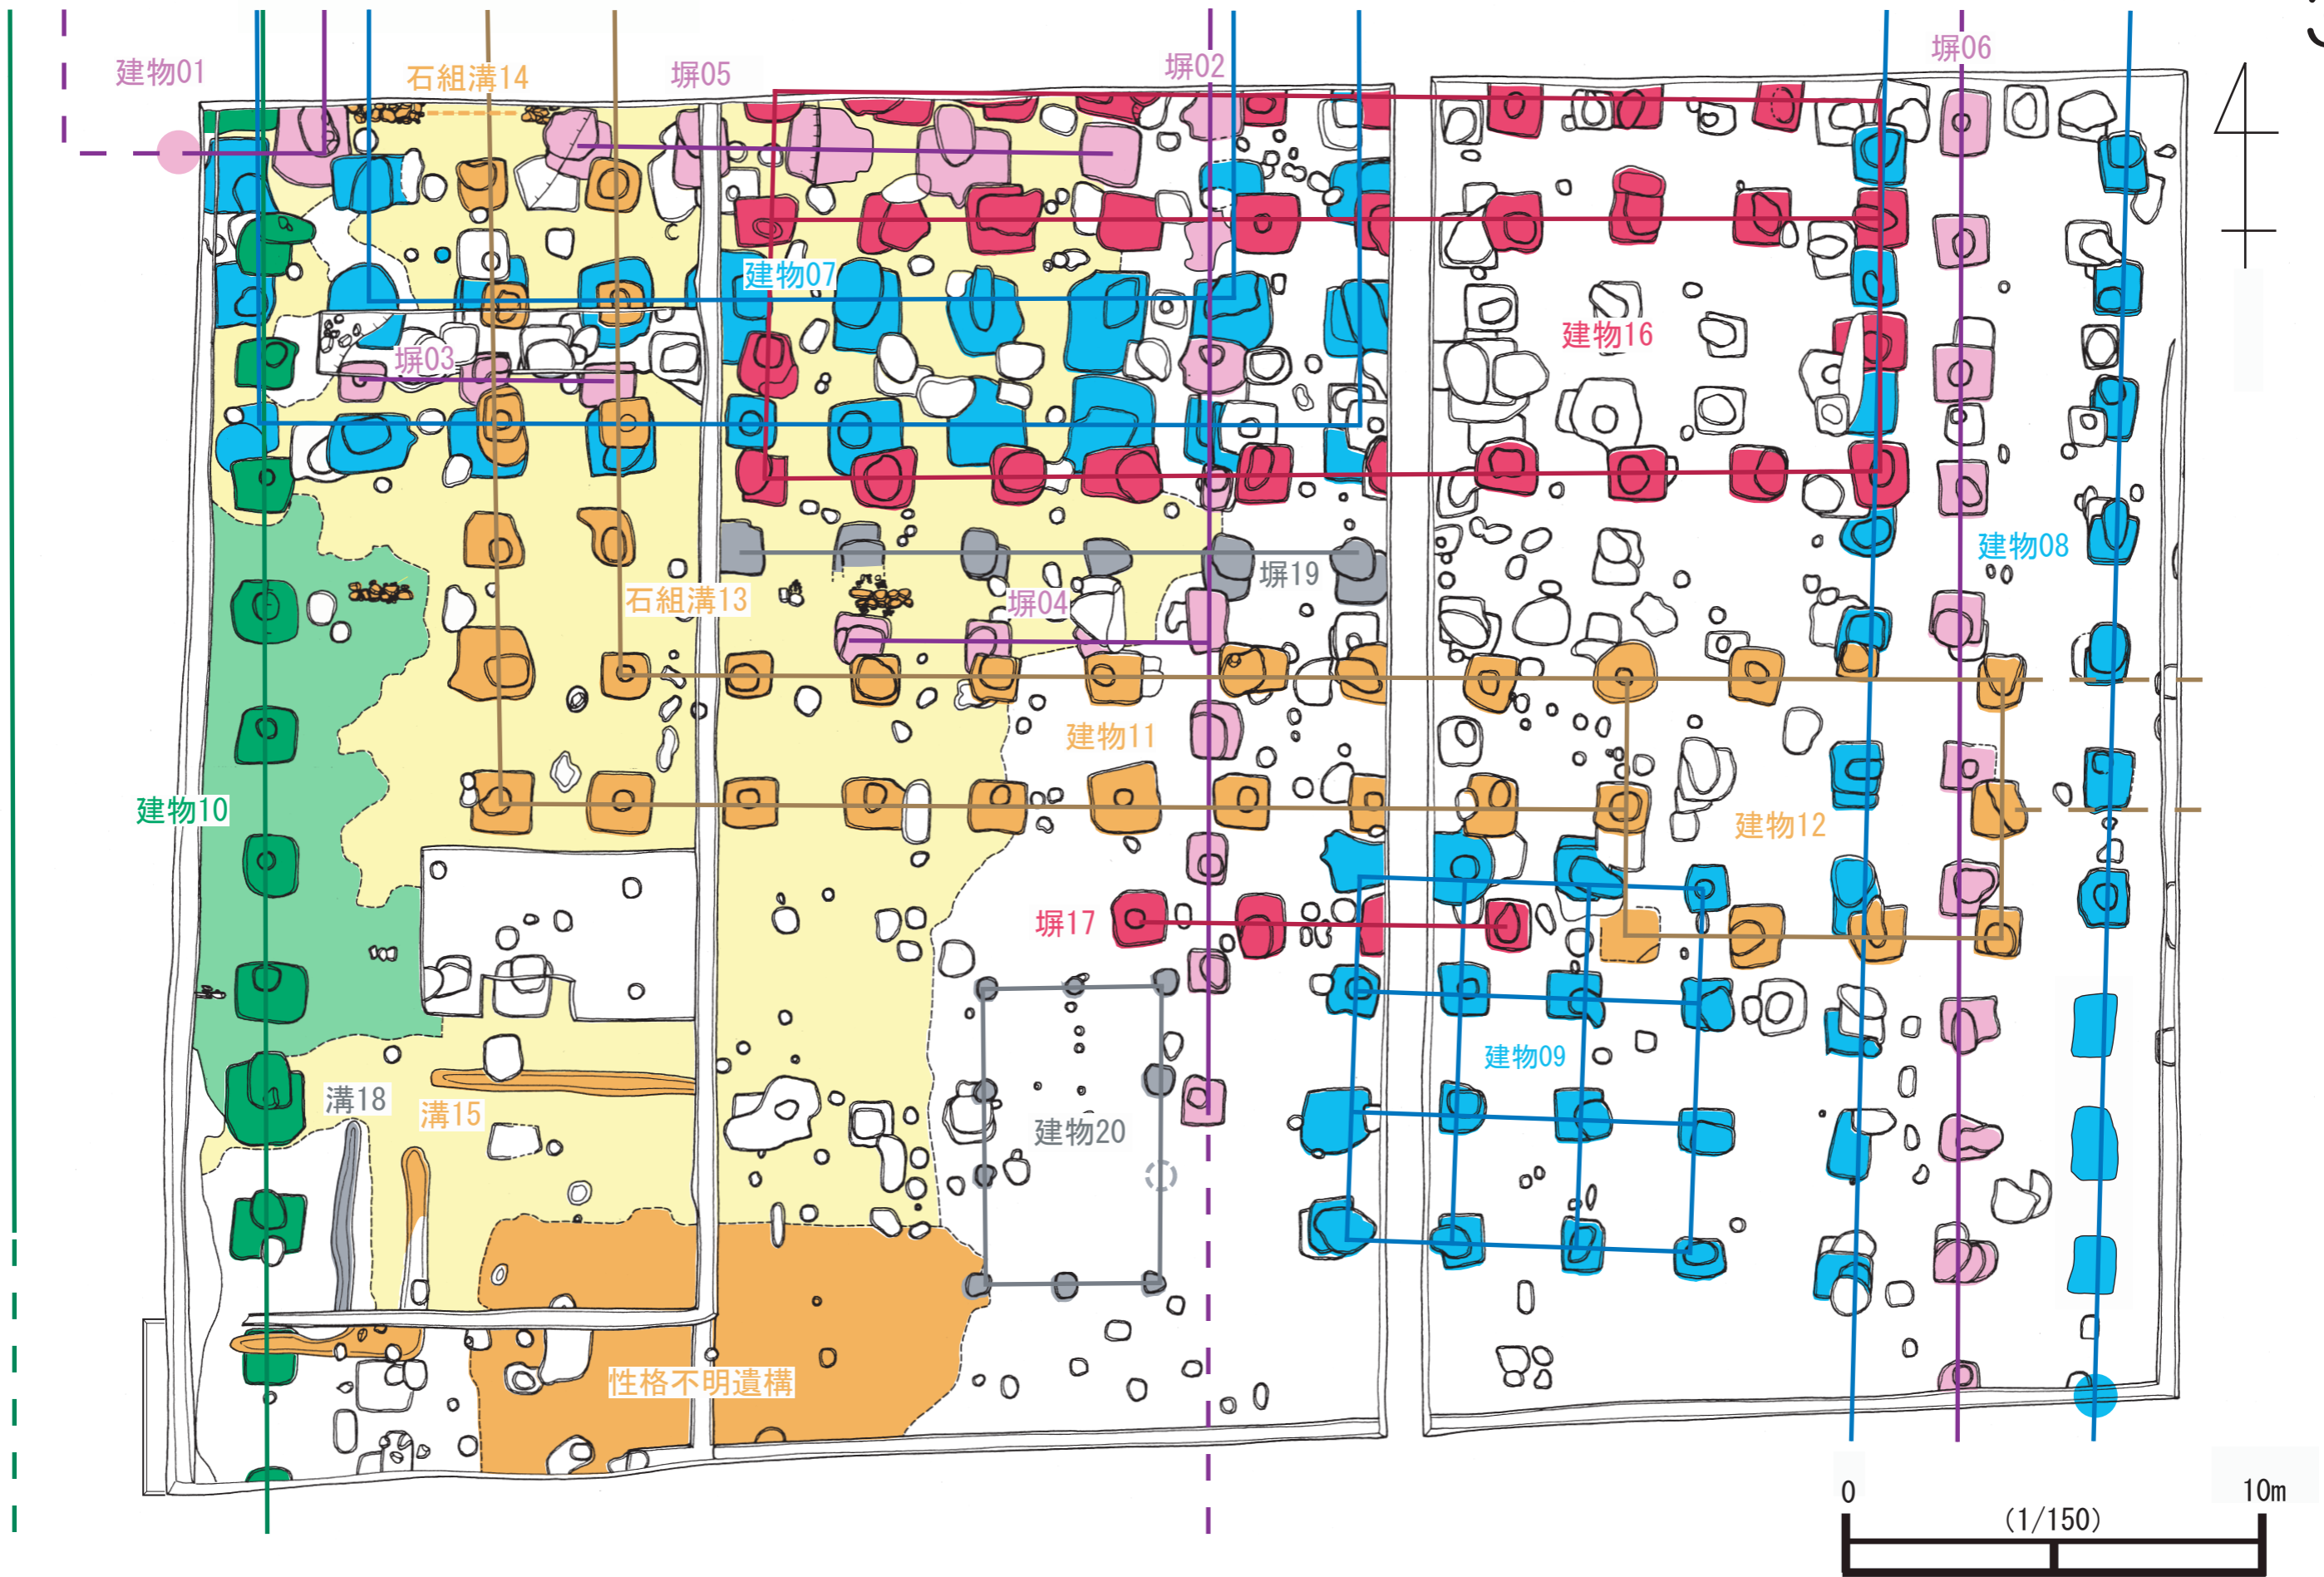
図2 平城第421次調査遺構図

建物9棟(掘立柱建物8棟、礎石建物1棟)、塀7条、溝4条、などを検出しました(いずれも第401次調査で検出した遺構と一連の遺構を含みます)。検出した建物は、概して大規模で、かつ大型の柱掘形をとともなうものが多いという特徴をもちます。

遺構の変遷は、古い時期から、1期・2期・3期……として大きく5つの時期に区分できます。また、調査区の西半部には整地土が残存しています。整地土は、西半部に広く残る整地土(以下、整地土A)と、西端にごく一部残る整地土Aよりも新しい段階の整地土(以下、整地土B)が確認できます。整地土Aは1期の遺構に、整地土Bは3期の遺構にともないます。検出した遺構の時期は、1期・2期が奈良時代前半、3期から5期までが奈良時代後半にあたる考えられます。

建物01: 桁行4間以上×梁行2間の南北棟建物。柱間寸法は10尺等間(第401次調査の再検出)。

建物07: 桁行9間×梁行4間の東西棟建物。四面庇をもつ。柱間寸法は10尺等間。

建物08: 桁行11間以上×梁行2間の南北棟建物。柱間寸法は10尺等間。掘形が浅く、根石が残るものもあることから、礎石建物の可能性があります。

建物11: 南北方向に桁行10間以上×梁行1間、東西方向に桁行9間以上×梁行1間の単廊形式の回廊。柱間寸法は10尺等間。南北方向は401次調査で検出しました。

石組溝 13： 建物 11 北側の雨落溝か。底石の一部が、東西 14 m 以上の範囲に点在して残っています。

性格不明遺構： 調査区南端で、東西 12.5 m×南北 6 m 分検出しました。さらに調査区外の南へ続きます。西端部ではほぼ垂直に、現存で深さ約 50 cm 掘り込みますが、東ではだんだん浅くなり、現状では西端のような垂直に近い掘り込みは認められません。

建物 16： 桁行 9 間×梁行 3 間の東西棟建物。北側に庇をもつ。柱間寸法は 10 尺等間。柱穴の抜取穴から、軒丸瓦（6151A）が出土しました。

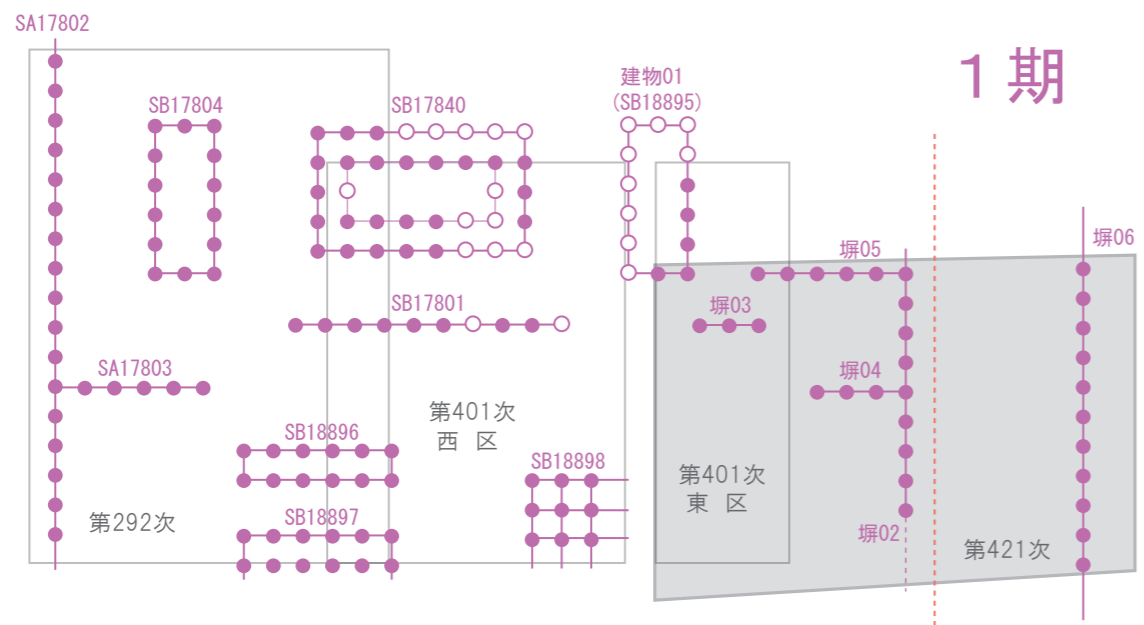
図3 周辺調査区の遺構変遷図

およそ東院地区西半の南北中軸線にあたる場所に、中心となる東西棟建物（SB17840；第 292 次調査・第 401 次調査で検出。以下同様）が建てられ、その東西に南北棟建物（SB17804；第 292 次調査、SB18895；第 401 次調査＝本次調査建物 01）が配置されています。また今回の調査では、西限の南北塀（SA17802；第 292 次調査）に対応する東の区画施設の存在が推定されていましたが、推定位置よりやや東で南北塀（塀 02）を検出しました。

1 期の塀 02 が取り払われて区画は東に拡がり、東院地区の少なくとも南半を大きく利用しているようです。建物の柱筋は、北で東に振れます。四面庇をもつ 9 間×4 間の東西棟建物（建物 07）と桁行 11 間以上×梁行 2 間の南北棟建物（建物 08）を検出しましたが、建物 07 と同規模の東西棟建物（SB17805；第 401 次調査）が南西方向にあり、この時期の遺構はさらに細分できるようです。

東院を大きく東西に区画する南北塀（SA18915；第 401 次調査）が設定されます。その東側に、建物 10（SB18916；第 401 次調査）が建てられます。東側の区画はさらに北東の方向へ拡がると推測されます。

南北塀（SA17825；第 292 次調査・第 401 次調査）が 3 期の南北塀（SA18915；第 401 次調査）のやや西に設定され、その東側に、建物 12 と回廊（建物 11）に区画される東院の内郭が形成されます。同時期に属する建物は今回の調査区ではみつかっていませんが、その中心施設は、3 期と同じく北東方向の未調査区に推測できます。

東西棟の建物 16 が建てられます。この建物は、東院南門（建部門）から北へ約 500 尺（約 150 m）の南北中軸線上にあり、計画的に配置されています。この時期に属する遺構は、南北棟建物（SB18935・SB18936；第 401 次調査）のほか、建物 16 前面の東西塀 17 があります。区画の西の限りは、4 期の南北塀（SA17825；第 292 次調査・第 401 次調査）が存続したと推測されます。この時期の中心建物群は、3 期・4 期と同様に調査区の北方、あるいは東方に展開すると推測されますが、その詳細は今後の調査成果に俟ちたいと思います。
