漢長安城桂宮 4 号 建築遺跡の調査

調査経緯と概要

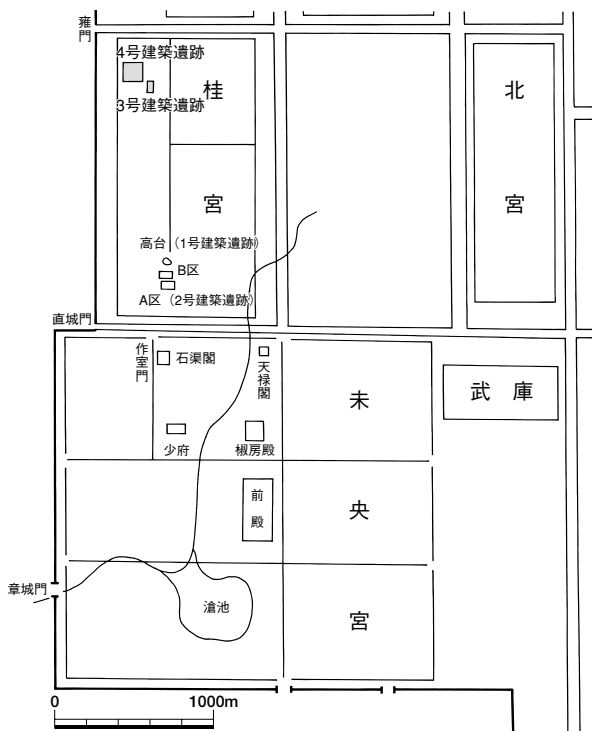
図1 調査区位置図（漢長安城西南部）

今年度は調査区を東西124m×南北120m、14880㎡とし、昨年度調査区の北西に設定した（図1）。調査期間は2000年10月から翌年3月までである。日本側から11～12月に蓮沼麻衣子・石橋茂登、3月に小澤毅・吉川聡・清水重敦が参加し、遺構写真を中村一郎が撮影した。このほか田辺征夫、浅川滋男も訪中して協議などを行った。中国側からは劉慶柱所長、李毓芳隊長、張建鋒が参加し、現地での調査はおもに李毓芳隊長が指揮を取った。このほか共同研究の一環として、11月に山崎信二・千田剛道が西安研究室にて瓦の調査を行った。

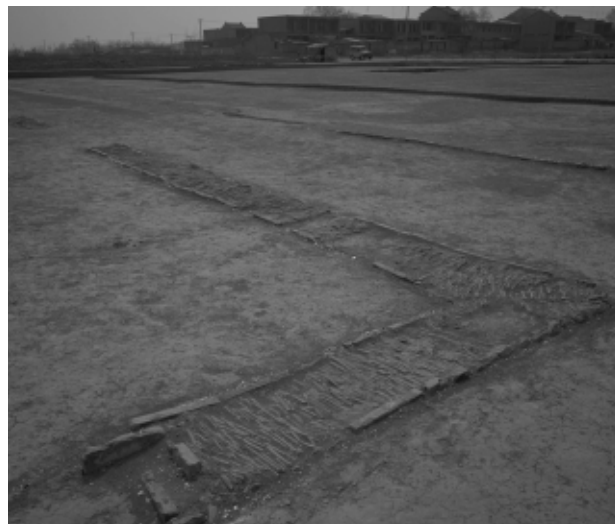
図2 建物1・回廊取り付き部の瓦散水（北東より）

建物1 東区北半で検出した大型の基壇建物。全体はL字形を呈し、周囲に廊道（犬走り）を巡らせる。廊道の外周は瓦散水とする（図2）。基壇の中に地下室2基、天井（庭院）2カ所を検出した。また基壇上面には複数の礎石（暗礎）がある。建物への入り口は基壇南西部と北面中央部の2カ所。北面入り口の西脇には北へ張り出す形で門衛所とおぼしき部屋が設けてある。

門・回廊 建物1の西南に、中央の南北道路と平行してはしる散水がある(図2)。これは西側を牆、東側を柱列とした回廊にともなうものと考えられるが、柱列の痕跡はない。建物1に近い位置で散水と牆がとぎれる所が、牆に開いた門と通路部分である。門は間口3.2mで、地覆痕跡が明瞭に残り、その両端に2個ずつ自然石の礎石を据えている。

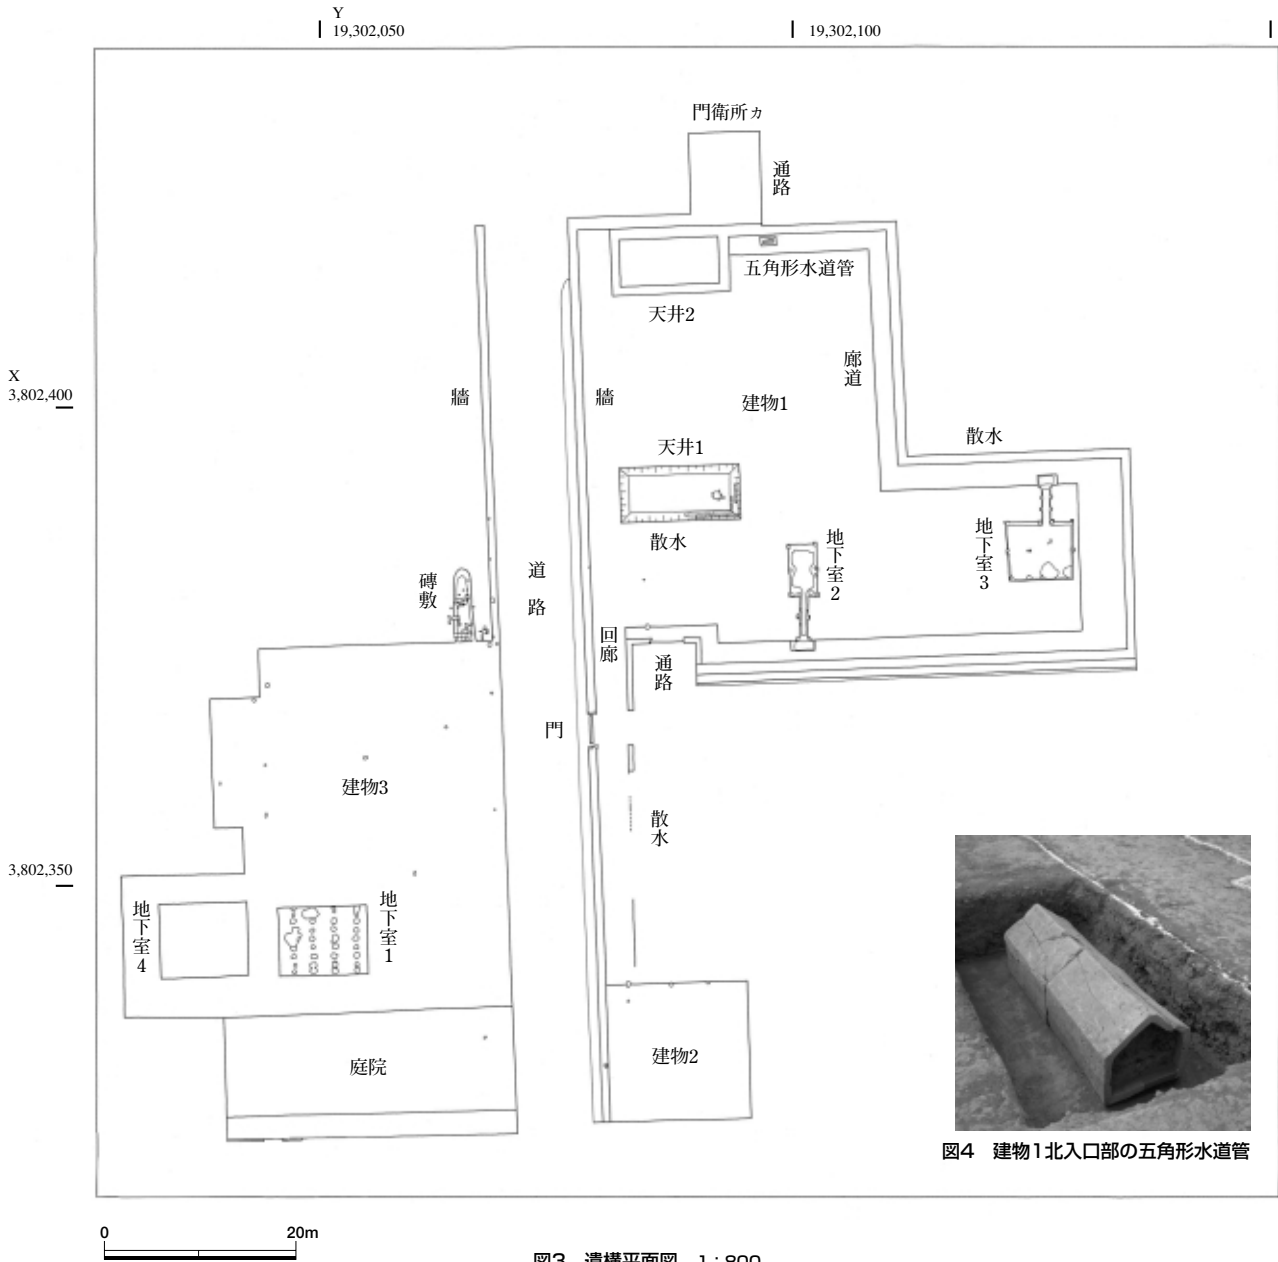
図3 遺構平面図 1:800

調査区の遺構面は浅く、耕作土と包含層を除去すると地表下0.3～0.5mで遺構面となる。周辺は1970年代に大きく削平されたといい、遺存状況はあまりよくない。遺構は調査区中央を南北に通る道路で大きく東区と西区に分けられ、基壇建物3、回廊1、天井2、地下室3、磚敷1などを検出した（図3）。調査区の西北・東南部分は庭院とみられる場で、顕著な遺構はない。

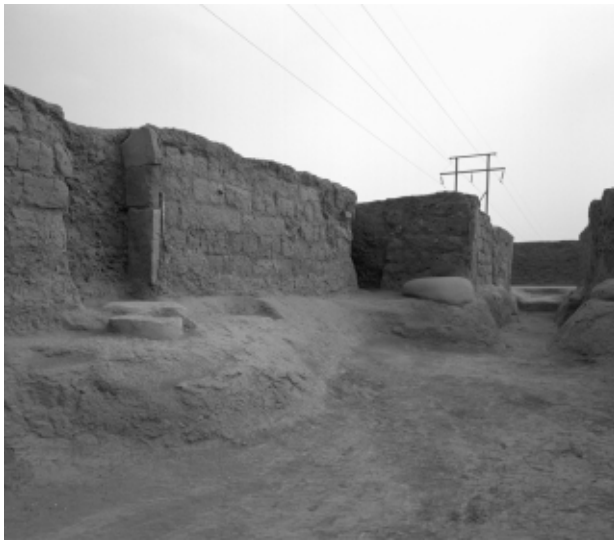
図5 地下室2の東壁(北より)

地下室2 建物1の南端中央にある（図5）。廊道に穿たれた門道からT字形に接続する幅1mの通道を通過して主室に入る。主室は南北6.25m、東西3.2m。上部構造は壁柱で支える。壁は軟質の磚を積み上げ、スサ入りの土ときめ細かい土とを塗って仕上げる。通道と主室は二段掘りにされており、中央部の底面が壁柱の礎石より0.5mほど低い。床を張っていたのであろう。また底面には大量の炭が残っており、明らかに火熱を被っている。

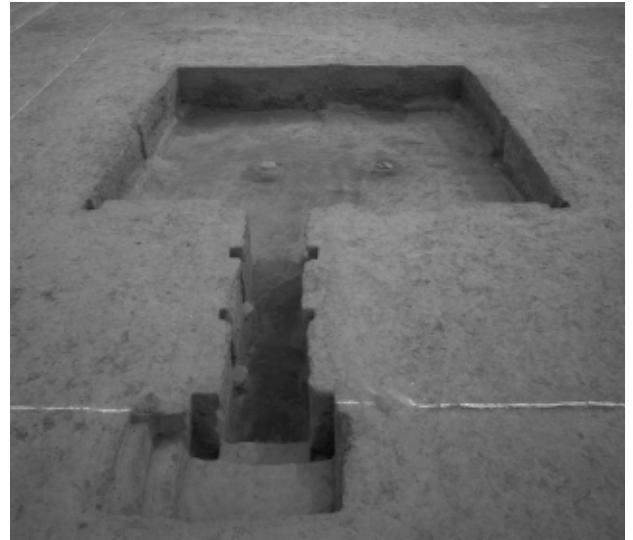
図6 地下室3(北より)

地下室3 地下室2と同様の構造を持つが、こちらは主室が広く、南北約6m、東西約7mある(図6)。上部構造は壁柱のほか、主室内の東西に並べられた礎石2石で支えられている。
