平城宮跡・藤原宮跡の整備

庶務部・平城宮跡発掘調査部・飛鳥藤原宮跡発掘調査部

1 平城宮跡の整備

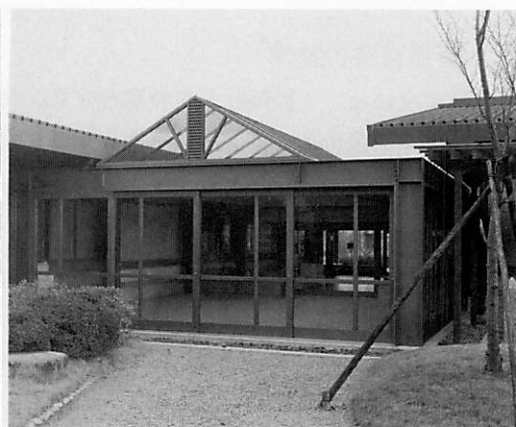
中庭に増築した休憩コーナー

平面プランは，玄関ホール（受付案内等），展示室（2 ブロック），管理事務室，展示準備室，資料倉庫及び便所等により構成し，中庭には 63 m^2 の休憩コーナーを増築した。
