吉備池廃寺の調査

—第111次

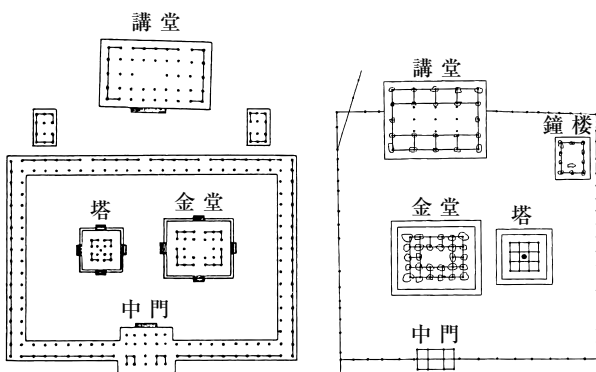
図83 法隆寺西院(左)と杉崎廃寺(右)の伽藍配置

この時点で、金堂を東に、塔を西にならべる、いわゆる法隆寺式の伽藍配置(図83左)と想定されたため、第95次調査(1998年度)では、金堂と塔の中間の南方に調査区を設定し、中門の発見を試みた。ところが、想定位置に中門はなく、南面回廊の石組雨落溝がそのままのびることが判明した。また、この調査では、塔の西側を回廊が取り囲むことも確認している。

以上のような調査成果から、当初、法隆寺西院伽藍と同様とみられた吉備池廃寺の伽藍配置は、大きく修正を迫られることとなり、杉崎廃寺(7世紀末創建;岐阜県古川町)のように、中門や講堂は金堂の南北軸線上に建つのではないかと推定されるようになってきた(図83右、『杉崎廃寺跡 発掘調査報告書』古川町教育委員会、1998年を一部改変)。このため、本年度は、中門および講堂、北面回廊の検出を目的として、金堂の南側と北側に調査区を設定した。以下、便宜的にこれらを「南区」、「北区」と呼ぶ。調査は、桜井市教育委員会と共同で、2001年1月9日に開始し、4月24日に終了した。調査面積は、南区が535㎡、北区が605㎡である。

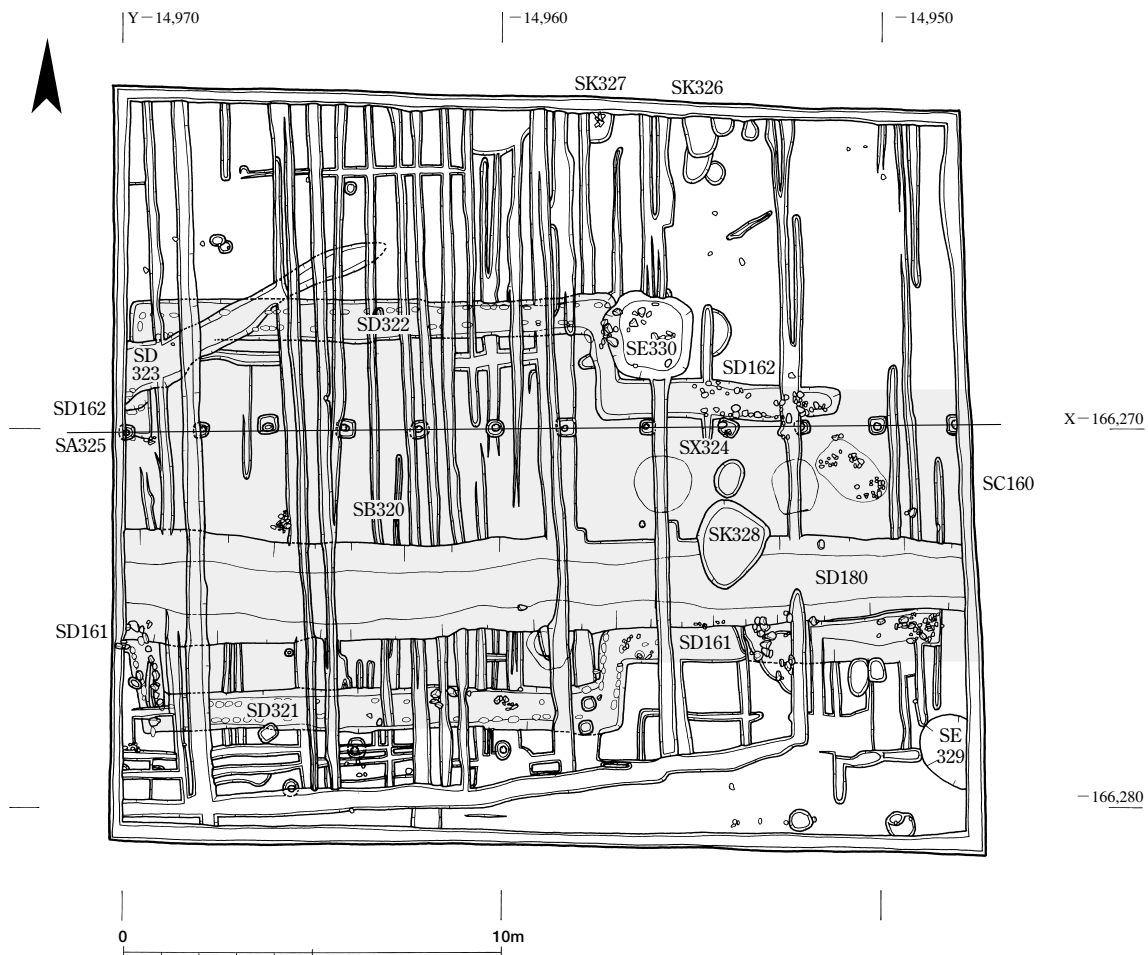
図85 第111次調査 南区遺構図 1:200

第95次調査区の東方で、金堂の南にあたる。第81-14次調査でも、同じ水田の北方で9×3mの南北に長いトレンチ調査をおこなっているが、そこでは顕著な遺構を確認していない。南区で検出したおもな遺構は、中門、南面回廊、東西溝、掘立柱塚などである。遺構のほとんどは、古い流路に由来する砂礫層の上面で検出した。検出面の標高は約80.7mである(図85)。

中門SB320 中門の遺構は、石組雨落溝の一部とその抜取溝、雨落溝を構成する石の抜取痕跡などである。

調査区の西南隅付近に、南北方向の石組溝がある(図86)。10~30cm大の自然石で溝の側石を形成し、底には石を敷かない。溝幅は約30cm、深さ約25cmである。この石組溝は長さ約2.5mでとぎれるが、南端でこれにつながるように、幅1.0m、深さ6~10cmほどの素掘溝が東にのびている。そして北に折れたのち、クランク状にさらに東へのび、溝は全体で方形に張り出すかたちとなる(SD321)。また、この北側にも、これとほぼ対称形をなす、素掘溝で区画された張り出しがある(SD322)。その素掘溝では、玉石の抜取痕跡を確認できる。

一方、先述した南北方向の石組溝の北端西側には、これにつながる石組溝が残る。座標からみて、この溝は第95次調査で発見した南面回廊南雨落溝SD161の延長と考

えてよい。したがって、先述したSD321とSD322で囲まれる部分が中門SB320の基壇であり、これらの溝は、中門の雨落溝もしくはその抜取溝と考えられる。

中門の基壇外装はまったく残らず、基壇の掘込地業もない。基壇上面は、斜行溝SD323と後述する東西溝SD180などで破壊され、基壇土や、礎石の据付痕跡、抜取痕跡も確認できなかった。ただ、建物内部とその北側

には明黄褐色の粘土ブロックが混じり、これを除去してSD322を検出したことから、この粘土ブロックは基壇土に由来する可能性がある。また、東南隅柱に比定できる位置には、礎石の据え付けおよび抜き取りに関わるとみられる土質の違いがあるが、きわめて痕跡的である。なお、階段の痕跡も確認できなかった。

以上から、中門の基壇規模は東西12.0m×南北9.8mほ

どと推定され、正面3間×側面2間の中門を復原できる。柱間寸法はまったく不明だが、一案として桁行中央間3.6m、桁行両脇間2.7m、梁行3.4m、軒の出1.8m程度と想定することができる。

南面回廊SC160 前述したように、第95次調査で検出した南面回廊南雨落溝の延長にあたる石組溝SD161を確認した。検出した長さは0.7mほどで、すぐに中門の雨落溝SD321に接続している。中門の東でも、南面回廊の南側の雨落抜取溝(SD161)および北側の雨落抜取溝(SD162)と側石の抜取痕跡を確認したが、東端付近では削平されている。

基壇外装や基壇土の痕跡はほとんど残っていない。ただし、直径1.2~1.5mほどの土質のやや違う部分が約3m間隔で東西に2つならぶ。きわめて痕跡的なため、確証はないが、回廊礎石の抜取穴となる可能性がある。回廊の基壇幅についても明確でないものの、第95次調査で推定している5.6mとみて矛盾はない。

東西溝SD180 調査区中央部やや南寄りを東西に横断する素掘溝。第95次調査で検出したSD180の東への延長にあたる。回廊南雨落溝SD161にほぼ接するが、それより新しい。幅2~3m、深さは約60cmである。検出した東西長約22m分で西が40cmほど低く、現地形と同様に、

掘立柱塀SA325 調査区中央部、SD180の北側を東西に横断する掘立柱列。柱掘形は約50cmの方形で、径20cmほどの柱痕跡に黄褐色粘質土が入るのが特徴である。

土坑SK326・SK327 調査区中央やや東寄りの北壁にかかる2つの土坑。相互の間隔は約2.7mで、いずれも検出面から1~1.2mの深い掘形をもつ。最上部には吉備池廃寺所用の軒丸瓦などが廃棄されていた。2つが対になって幢竿支柱を構成する可能性もあるが、位置的

井戸SE330 調査区中央部東寄りにある井戸。井戸枠が抜き取られた様相を呈し、掘形は明確でない。抜取穴の直径は約2.0m。中門もしくは回廊の雨落溝所用と思われる玉石が廃棄されていたが、それ以外の遺物はごく少ない。遺物から藤原宮期の遺構とみられる。湧水が激しく、検出面から約1.4m下に砂層があることを確認して、掘り下げを断念した。

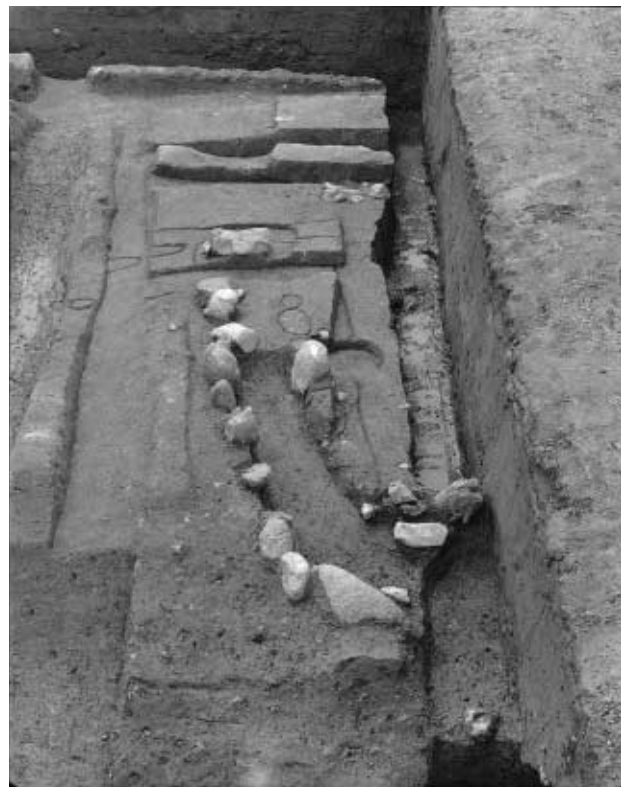
図86 中門SB320西南部の南北石組溝(北から)

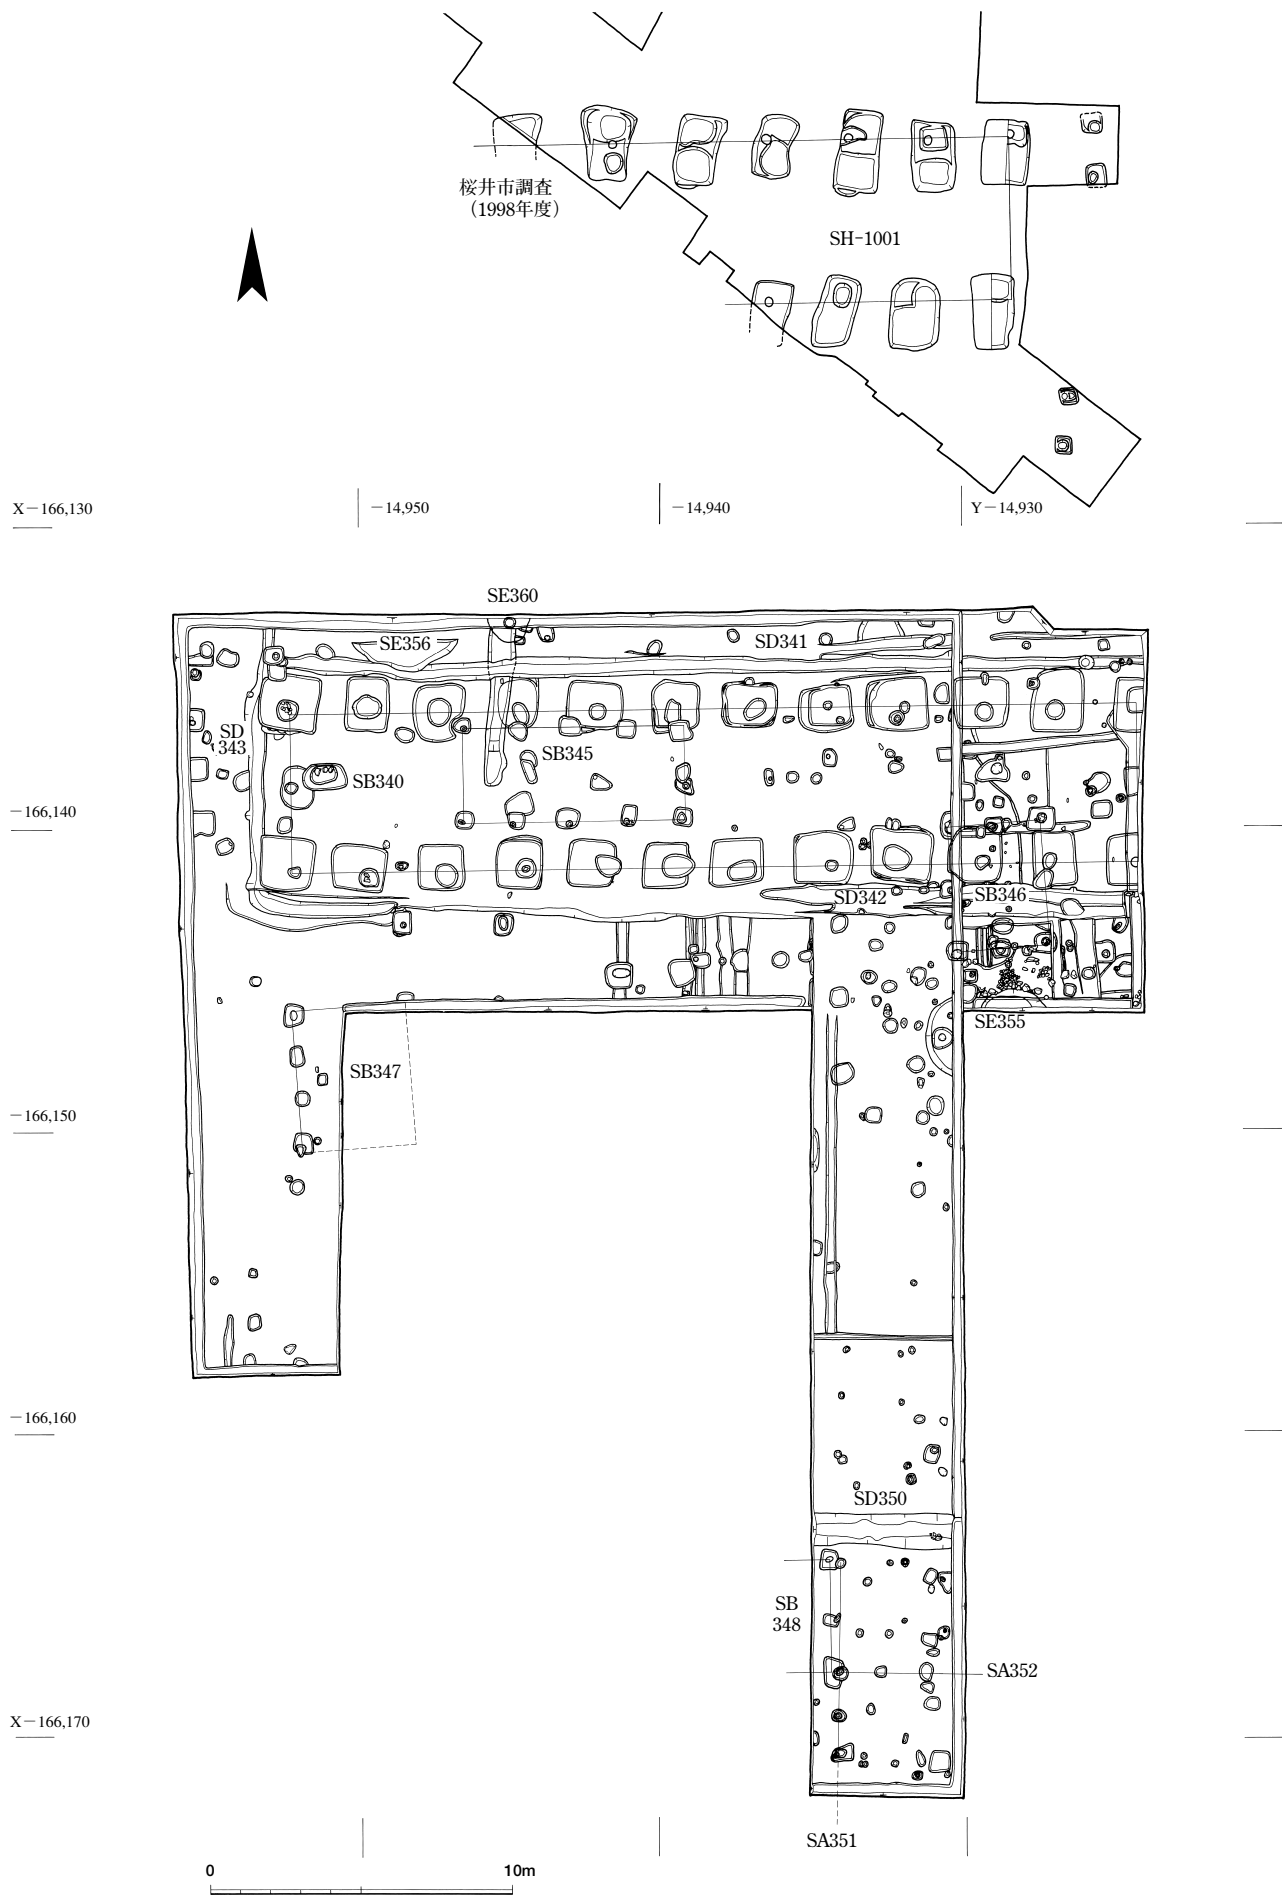
図87 第111次調査 北区遺構図 1:250

第105次調査区の東方、桜井市教育委員会による調査区(1998年度)の南に隣接し、金堂の北方にあたる。検出したおもな遺構は、大型掘立柱建物1棟とその雨落溝のほか、掘立柱建物数棟、井戸、東西溝などである。当初、39×5mの南北に細長い調査区を設定したが、その北端部で大型掘立柱建物を発見したため、調査区を東西に大きく拡張した(図87)。

調査区の旧地形は、南および西が相対的に高く、北東部が低い。基本層序は、①現在の水田耕作土(暗茶灰色粘質土)、②近世以前と考えられる水田耕作土(黄褐色粘質土)があり、その下層は花崗岩が風化した特徴的な模様をもつ、明黄灰色シルトの地山となる部分が大半である。しかし、北東部は急激に地形が落ち込み、②の下層に、③中世の瓦器を含む暗褐色粘質土、④8世紀の遺物を含む明茶色粘質土(整地土)がつづく。

遺構は調査区の北方に集中しており、③層上面で耕作にともなう素掘小溝を多数検出した。これらの溝を掘削して建物遺構を検出したわけだが、当初設定した南北トレンチの南半部は、素掘小溝さえ希薄であった。それらが失われるほどの削平を近現代にうけたのか、もともと高い位置にあって水田に適さなかったのかは不明だが、いずれにしてもその部分の旧地形は高かったことになる。なお、北東部を除く遺構の大部分は地山面で検出した。遺構面の標高は、次に述べる大型掘立柱建物SB340周辺で80.8～81.0m、その他は81.3mほどである。

大型掘立柱建物SB340 調査区北方にある桁行11間×

梁行2間の東西棟建物。東妻は調査区の東壁際にあり、西妻は調査区の西端付近で検出した。建物の全長は東西28.0m×南北5.4mで、柱間寸法は桁行約2.5m、梁行約2.7mを測る。柱掘形は、一辺が約1.5～2.0mの方形で、深さは個々で若干異なるが、検出面から1.1～1.5mほどである。東西の妻柱は、側柱にくらべて平面がやや小さく、さらに東妻柱は検出面からの深さが約1.0mと浅い。柱のほとんどは抜き取られているが、柱痕跡からみて、柱径は30～35cmと考えられる。

建物の外側(北側柱の北および南側柱の南)には、素掘りの東西溝がある(SD341・SD342)。溝幅は40～60cm、検出面からの深さは20～40cmほどである。この東西溝は、建物の西端近くで直角に折れて南北溝となり(SD343)、調査区外の北方へのびる。これらは、建物の外側を囲うようにめぐることから、雨落溝と考えられる。建物の推定柱位置からの距離は約1.2mを測り、これが軒の出であろう。なお、東妻の東側にも同様の溝があるかどうかは確認できない。

建物の西南隅付近で溝がL字型に折れる部分には、埋土である淡黄色粘質土が溝外の南西方向に広がってお

り、溝の水が氾濫したような状況を呈する。地形から、雨水は北から南流して東に折れ、東方に排水したと考えてよく、その屈曲点で氾濫したものとみられる。

また、断面の観察によれば、ほぼ同位置で1度もしくは2度にわたる溝の造り替えがあり、建物はある程度の期間存続したらしい。なお、これらの溝からは瓦片が比較的多く出土するが、この建物が掘立柱で、柱径も比較的小さいことを勘案すると、出土した瓦片は別の建物で使われた可能性が高い。

柱掘形の検出は、建物の東部を除き、地山上面でおこなったが、溝で囲まれた内部は、周囲よりやや地山上面の標高が低く、地山によく似た整地土で覆われていた。この整地土上面では、抜取穴の輪郭がようやくわかる程度で、掘形の輪郭をつかむことはできなかった。この整地土と掘形埋土もよく似た土質だが、溝の内側となる部分の地山を掘りくぼめたのち、掘形を掘って柱をたて、整地を施しているようである。整地土中に遺物がほとんどないことから、建物内部を低くして使用したのではないようだ。なお、この整地土は締まりがなく軟質で、建物外周の雨落溝は、これを切り込んで造られている。

一方、建物の東部は、地山が北東に向かって急激に落ちこんでおり、整地をしたうえで、掘形を掘っている。この整地土には、数ヶ所の焼土溜を含み、焼土溜には飛鳥Ⅰの高杯Cのほか、焼けた壁土がまじる。これの北側で1998年に確認された掘立柱建物でも、抜取穴に焼土が含まれており、近辺で火災があったことは疑いない。金堂や塔など、伽藍中枢部の火災痕跡は皆無だが、『大安寺伽藍縁起并流記資財帳』という火災は、これを伝えたものであろうか。

掘立柱建物SB345 SB340に重複して、その内側にある桁行4間×梁行1間の東西棟建物。東西の妻柱を検出していない。柱間寸法は、桁行が約1.8m、梁行が約3.1m。柱掘形は50~70cmほどの方形で、深さは検出面から約30cmである。黄褐色の柱痕跡が残る部分があり、柱径は約20cmである。出土遺物がないため、遺構の時期は明確ではないが、比較的整った掘形がほぼ正方位にならぶことから、藤原宮期と考えておく。

掘立柱建物SB346 SB340の東半分で重複する方2間の南北棟建物。中心の柱はなく、総柱にはならない。柱間寸法は、桁行(南北方向)が約1.8m、梁行(東西方向)が約1.5m。藤原宮期の遺構である。

掘立柱建物SB347 発掘区南西部にある桁行3間×梁行2間の南北棟建物。建物の西側柱の柱穴4つを検出し、北妻柱および東北隅柱は調査区中央部の南壁にかかる。柱間寸法は、桁行が約1.5m、梁行が約1.8m。柱穴は北でやや西に振れ、ごく浅い。時期不明。

井戸SE355 調査区東部の南壁にかかる井戸。直径2.5m以上で、掘形は抜取穴に破壊されている。この北側に、井戸中心部にむけてやや傾斜をもつ石敷きがあり、西方にも土坑状の浅い掘り込みがあることから、当初は周囲を石敷きにしていた可能性が大きい。出土遺物からみて、8世紀中頃の井戸と考えられる。

井戸SE360 調査区中央部の北壁にかかる井戸。井戸枠は抜き取られており、検出面での抜取穴の径は約1.3m。掘形は抜取穴によって破壊され、抜取穴の埋土は、中央が下がる層状の堆積を呈する。また、検出面から1.4m下の底面には、直径35cm、深さ20cmほどの円形

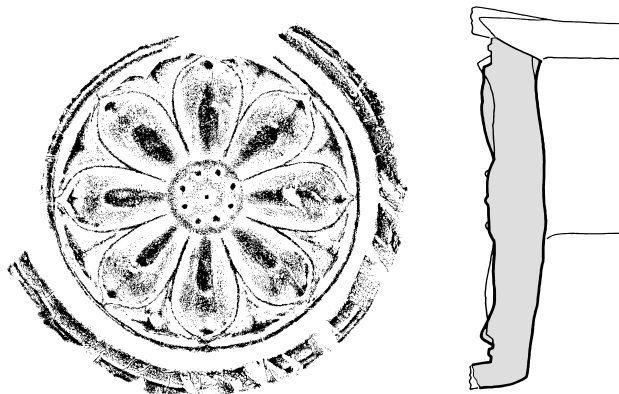
図89 吉備池廃寺所用軒丸瓦 I A 1:4

軒瓦は、吉備池廃寺の創建瓦である軒丸瓦I型式が18点(I Aが9点、I Bが7点、種別不明が2点)、軒平瓦I b₁が2点と圧倒的に多いが、そのほかに藤原宮式軒丸瓦6274A bまたはA cが1点ある。北区からは、I Aが6点、I Bが4点、種別不明・I b₁・6274A bまたはA cがそれぞれ1点出土。南区からは、I Aが3点、I Bが3点、種別不明・I b₁がそれぞれ1点出土した。

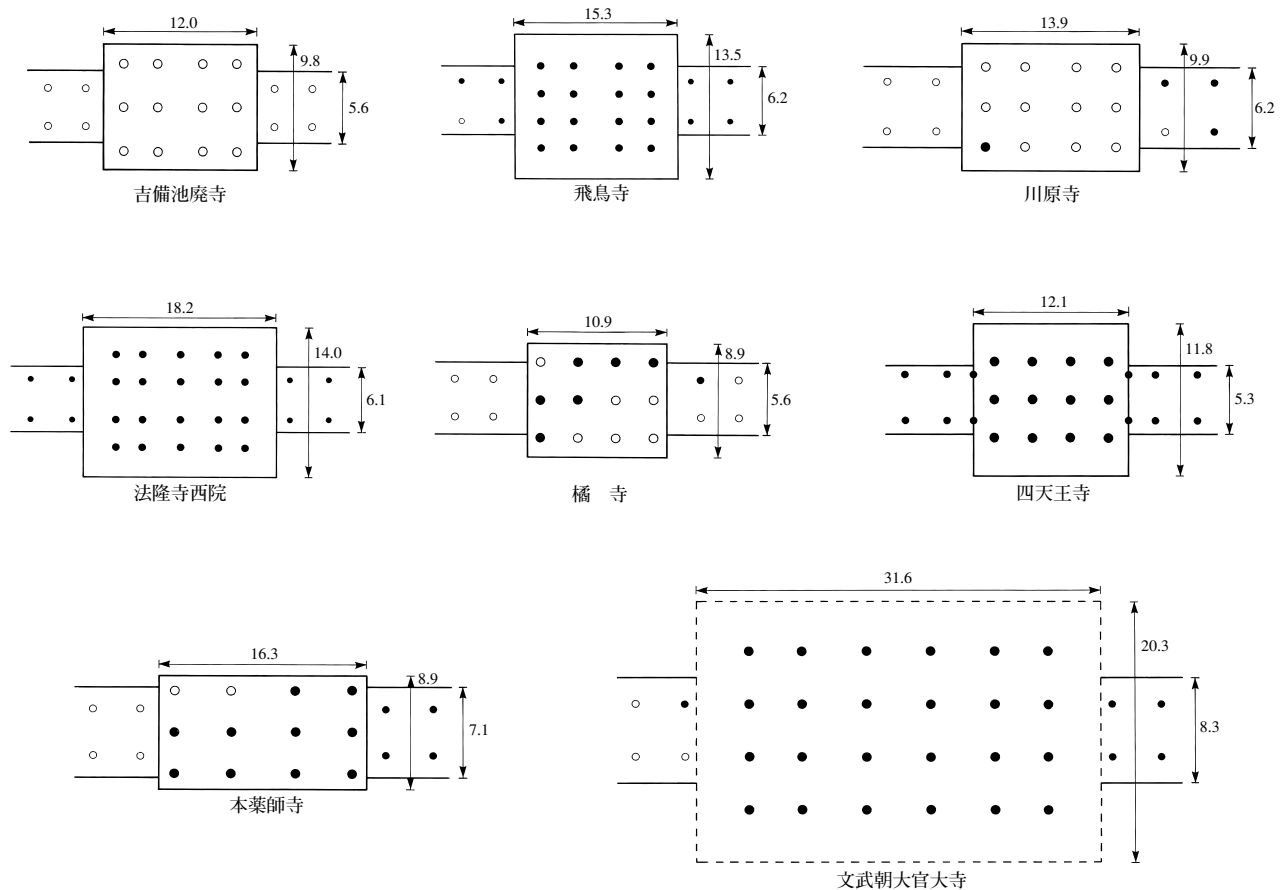
中門の発見 昨年度までの調査によって、金堂や塔は同時代の他の寺院とは隔絶した規模をもつことが判明している。ところが、今回発見した中門は、東西12.0m×南北9.8mほどと推定される基壇規模からみて、桁行3間×梁行2間という予想外に小規模なものになる。さらに7世紀の中門は、現存する法隆寺中門(4間×3間)をはじめ、飛鳥寺中門(3間×3間)、大官大寺中門(5間×3間)など、梁行を3間にとるものが知られており、それとの比較においても規模が小さい(図90)。

一方、回廊については、基壇幅が約5.6mと推定できることから、梁行3.0m程度の単廊と考えられる。この梁行寸法も、他の寺院の回廊と比べれば小規模であるが、中門と回廊の組み合わせだけをみれば、バランスのとれた規模といえる。もっとも、金堂や塔の規模とのアンバランスは否めず、この点は今後の検討課題である。

図90 7世紀の寺院における中門と回廊の比較模式図（○の柱位置は推定）
