乱石組雨落溝の構造と変遷

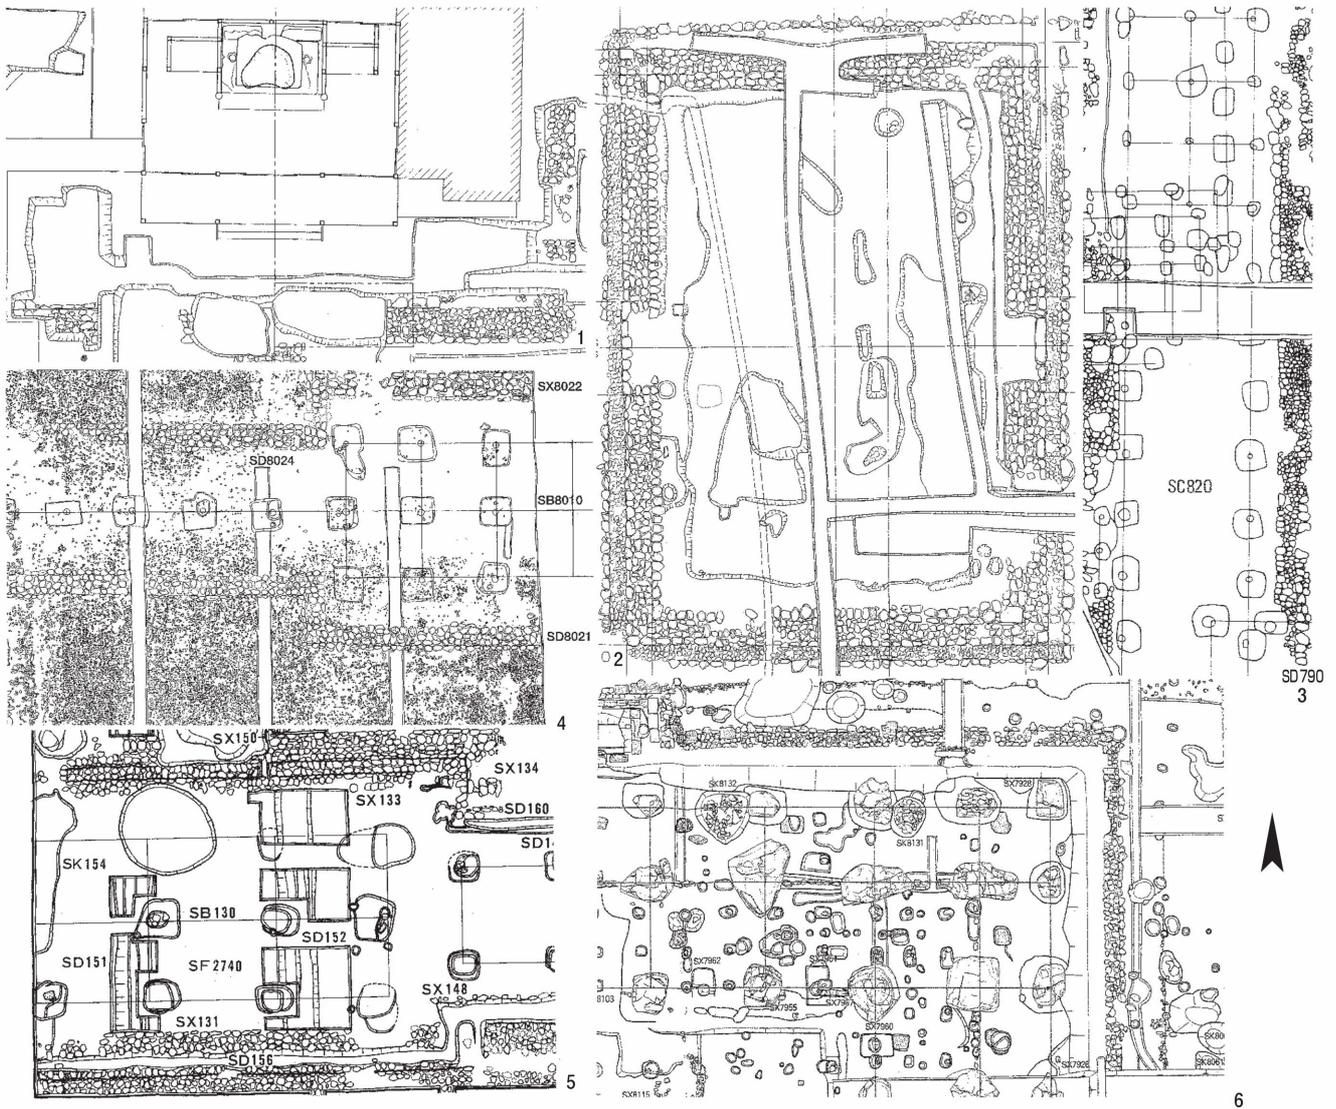
図77 乱石組雨落溝の事例 1:300

(1:飛鳥寺中金堂、2:川原寺西金堂、3:石神遺跡SD790、4:飛鳥京内裏南門付近、5:本薬師寺中門、6:興福寺中金堂北東部)

分析対象 乱石組雨落溝といっても、底部に石を敷く場合、および素掘りの場合がある。ここでは底石を敷く乱石組雨落溝の事例を概観し、その構造について考えてみたい。なお紙数の都合上、本稿では6～8世紀における飛鳥・藤原・平城地区の寺院や宮殿関連遺跡を検討対象とし、特記した事例をのぞき、創建期の遺構をあつかう。飛鳥寺 中金堂の雨落溝は、幅120cm前後、側石は長軸長40～70cm、底石は長軸長20～30cmの円礫を用いる。底石は5列前後敷く。中門の雨落溝は若干狭く、幅90cm前後（奈文研『飛鳥寺発掘調査報告』1958）。

川原寺 塔・西金堂の雨落溝は幅60cm、中門では北側で幅約110cm、南側で幅約75cm。底石は塔・西金堂、中門南側の底石は長軸長20～30cmで4列前後、中門北側ではほぼ同じ長軸長で5列前後の円礫が敷かれている。側石は長軸長約45～70cm（奈文研『川原寺発掘調査報告』1960）。

石神遺跡 A3期（斉明朝頃）における西側中枢部の東面回廊SC820にともなう雨落溝SD790は、幅60～80cm、底石は長軸長20～30cm程度の円礫を4列前後敷き、側石は長軸長40～50cm前後の細長い円礫を用いる（『藤原概報18』）。

飛鳥京跡 III-A期遺構（後飛鳥岡本宮段階）では、内裏内郭の東西棟大型建物SB0301の西側にならんで位置する建物SB0401の雨落溝SD8540・8541、またIII-A・B期の内郭南門SB8010、および内郭南門に取り付く掘立柱塀SA8020の雨落溝SD8021・8023・SX8022・8024を

はじめとして、ほとんどの主要建物の雨落溝が底石3列で、側石・底石ともに長軸長30～40cmの円礫を用いる（奈良県立橿原考古学研究所『飛鳥京跡Ⅲ』2008）。

本薬師寺 金堂跡の雨落溝が階段部付近で一部確認されている（『藤原概報21』）。幅約50cm、石のサイズは側石・底石とも長軸長20～30cm前後の平たい円礫を用いる。底石は2列で、その後平城遷都にともなって移された平城薬師寺と同じ個数だが、平城薬師寺では当該部分では幅30cmと狭くなっている。本薬師寺中門SB130の雨落溝SD135・136は、幅約60cmと金堂雨落溝と幅が近似し、石材も金堂と同じく長軸長20～25cm前後の円礫を2列敷き、底石と同じサイズの石を側石としている（『藤原概報24』）。

興福寺 中金堂SB8000の雨落溝SD8050・8051は底石が2列、一部3列でならぶ（Ⅱ期＝奈良・平安期）。南面回廊SC7416・東面回廊SC7500の雨落溝SD7503・7420はともに幅約40cm、底石は2列にならぶ。幅広部分以外は原則として2列とみてよいだろう。側石底石ともに長軸長20cm前後の円礫を用いる（興福寺・奈文研『興福寺』Ⅰ・Ⅲ・Ⅳ、1999・2002・2003）。

乱石組雨落溝の変遷 以上の事例検討から、底石を有する乱石組雨落溝は、時期が降るにつれ構造が変化したことが予想される。用材サイズの変化に注目すると、側石と底石が同一サイズになることが画期の指標となる。具体的には、側石が大きく、側石より小型の石を底石として5列前後敷き詰めた飛鳥寺（Ⅰ類、側石>底石）、4列前後の川原寺や石神遺跡（Ⅱ類、側石>底石）、3列にほぼ統一される飛鳥宮Ⅲ-B期（Ⅲ類、側石=底石）、2列になる本薬師寺や興福寺（Ⅳ類、側石=底石）、と底石数が減じる。Ⅲ類になると側石と底石のサイズが変わらなくなる。幅は1m前後となるⅠ類から、50cm前後のⅣ類へと減じていく傾向がうかがえる。こうした変化は、各事例の造営年代からみて時期差に帰納すると考えられる。各類型の出現時期は、創建時期からみてⅠ類が6世紀末頃、Ⅱ類が7世紀前半～中頃、Ⅲ類が7世紀後半、Ⅳ類が7世紀第4四半期頃と推定される。Ⅳ類は興福寺Ⅱ期でも用いられるので、奈良時代まで確実に存続する。なお、信濃国分寺金堂（8世紀後半）や、三河国庁正殿SB501Cの雨落溝（9世紀）では底石が1列になることから、8世紀後半以降、さらに底石数が減じた類型が出現
