薬師寺境内の調査

—第 457 次

1 調査の概要

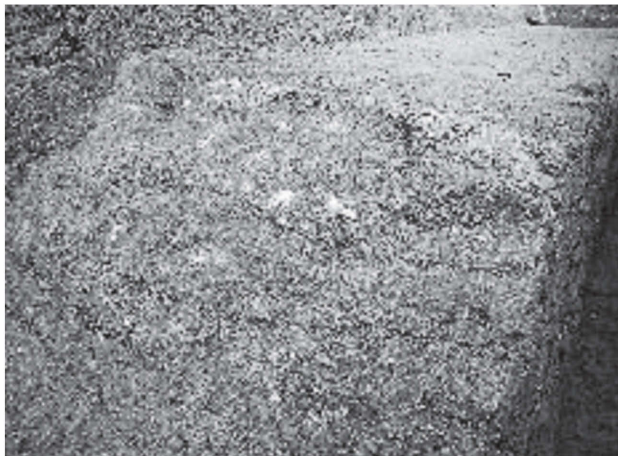
図202 基壇西辺の地覆石SX2949残欠

よって破壊されているが、南辺に当初位置を保つ凝灰岩製の地覆石SX2951を残す。また西辺には凝灰岩製地覆石の残欠とみられる凝灰岩塊SX2949がある。SX2951は上面・前面ともに風化して当初面をとどめないものの、幅・高さとも26cmほどを残し調査区西方へ延びてゆくが、確認できる長さは26cmをはかる。西辺・南辺とも地覆石の据付溝あるいは羽目石を据えるための裏込土を確認できる。基壇を破壊している大土坑の埋土には、基壇の近辺で顕著に凝灰岩片が混じり、この位置が基壇縁であることは確実である。この位置は、西辺では掘込地業西端の溝SD2945から1.5mほど内側（東）にあたり、西辺と南辺の地覆石底面の標高は59.5mほどでほぼ同高である。そしてこれは中心伽藍の東面回廊地覆石下面の標高とほぼ対応する。確認できる基壇の規模は、東西方向が8.2m、南北方向が13.0mである。

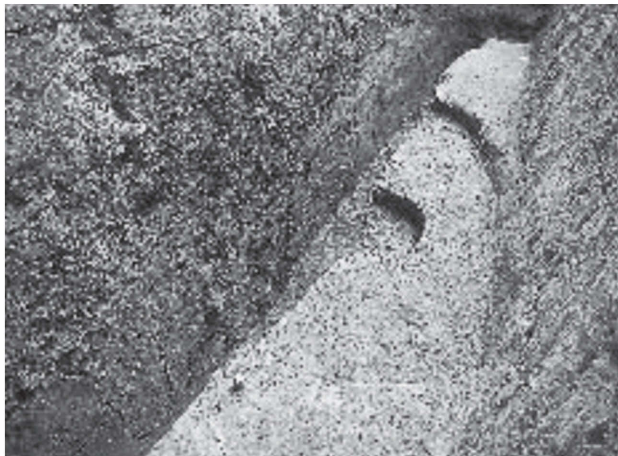
図204 掘立柱塼SA2960の柱穴

掘立柱塀SA2960 D1区西端で一辺1.2mにおよぶ掘立柱穴を検出した。検出面からの掘方の深さは40cmで、径35cmの柱抜取穴をもつ。基壇建物SB2950および東面回廊の地覆石から推定される旧地表からの深さは1.2mになる。検出面より上部は多量の古代～中世の瓦が堆積しており、後世にこの付近を掘り込んで瓦を廃棄したらしい。柱穴の位置は、東面回廊の基壇縁から7.8m、SB2950の西辺地覆石SX2949から12.1mの距離をもつ。この掘立柱穴の時期は明確でないものの、柱穴の規模および検出面を覆う土層の様相から、古代の遺構とみられる。後述するように、これは南北掘立柱塀の柱穴と解釈した。

掘立柱塀SA2960 D1区西端で検出した柱穴と対になる柱穴は、今回の調査区では検出できなかった。東面回廊があるため、西方には展開しないと考えられる。東方は柱間が3m(10尺)程度であれば、今回の調査区にかかるはずであるが、入念な調査をおこなったにもかかわらず

文献からみて東院は完備した構成をもつ別院と考えられることから、周囲を囲う外郭施設の存在を想定でき、今回発見した掘立柱穴は東院の西辺を画す掘立柱塀と解釈した。

はじめに述べたように、今回の調査区の北方では、1971年の近畿大学による発掘調査で、東院の西辺を画す回廊とみられる幅6mの基壇状の高まりを検出していた。今回の調査区ではこれを検出できていない。検出面の標高からみて、後世の瓦溜によって削平されているようだが、興味深いことに、この基壇状高まりの中心は今回の掘立柱塀の位置とよく合う。1971年の調査では、2カ所の調査区の間で東西方向に2.0mほどの未発掘部分を残しており、ちょうどその部分が高まりの中心および掘立柱穴の位置となるため、柱穴は掘方さえかからないようだ。掘立柱塀と回廊の先後関係は明確でない。ただし、掘立柱塀の掘方は比較的大きく、立派な塀と考えられるため、基壇をもつ回廊から建て替えられたとは考えにくく、掘立柱塀で創建され、のちに回廊に改修されたとみるのが妥当だろう。

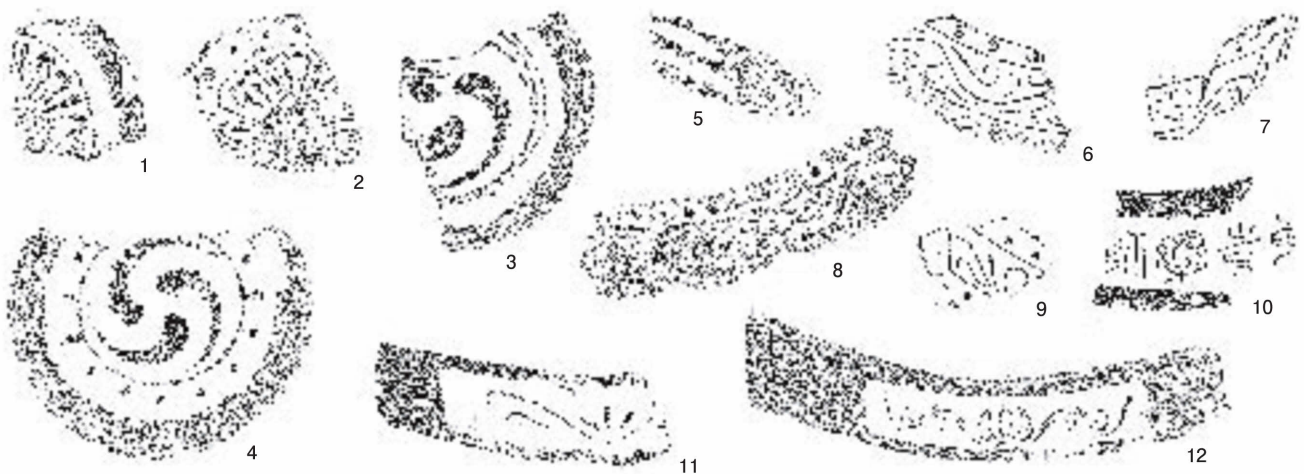
図206 第457次D1・D2区出土軒瓦 1:4

瓦磚類 本調査区で出土した瓦を表14に示した。すべて東院堂周辺からの出土である(図206)。1・2は平安時代の蓮華文軒丸瓦、3は平安末頃、4は近世の巴文軒丸

瓦であろう。8は6641H、6は6641Gで東院堂創建の軒平瓦と考えられる。5は三重弧文の軒平瓦で直線類、9は6664O、7は薬師寺226で奈良時代である。10は薬師寺307で鎌倉時代、11は薬師寺366、12は薬師寺362で近世の軒平瓦である。以上、いずれも東院堂およびその周辺の建物に葺かれていた瓦であろう。(今井晃樹)
