# 門の位置と東・西楼の屋根構造の検討

## — 第一次大極殿院の復原研究 7 —

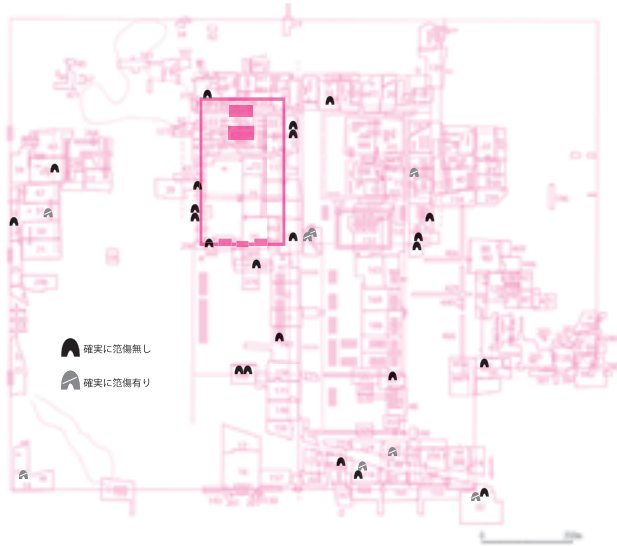
図92 I A式鬼瓦の分布と范傷の有無

ⅠA式には鬼の両手と円形の腹部を横断する長い範傷が確認される資料が存在する。今回は範傷の部位が確実に残存する資料を分析対象とした。その分布を示したのが図92である。検討対象となる点数は限られるが、第一

次大極殿院築地回廊周辺に範傷が確実に無い資料が集中していることから、やはりⅠA式が築地回廊所用の可能性が高いと指摘できる。

しかし、これらの資料もⅣA式と同じ溝や包含層出土資料であり、築地での使用箇所は不明である。つまり、第一次大極殿院築地回廊に関しては、鬼瓦から門の位置を特定することは困難であるといわざるを得ない。
