朱雀門・東院庭園の復原事業

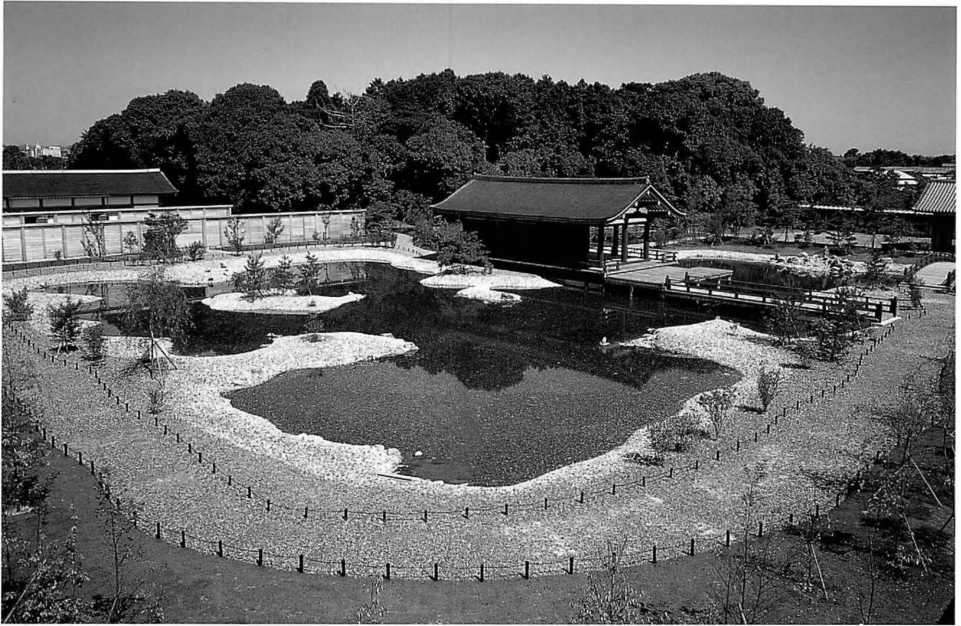
東院庭園

復原した東院庭園を東南方向から望む。洲浜でつくられた浅い池、池に臨む建物と橋、周囲の植栽など、奈良時代後半期の宴遊空間が再現された。本文71-72頁参照（撮影／杉本和樹）

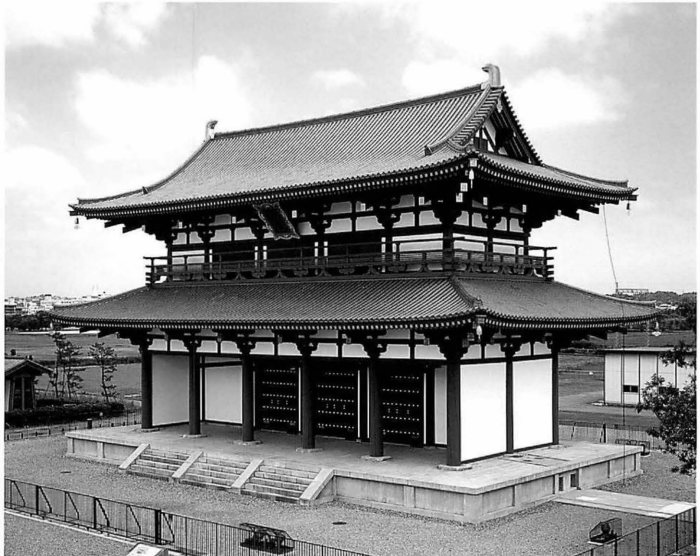
朱雀門

復原に関する直接資料は、発掘調査によって明らかとなった基壇を示す地業、礎石の一部、柱位置と平面規模を知る礎石掘付痕、屋根の瓦などである。これらの事実をふまえ、現存する古代建築、文献史料を参考に、建築史研究の成果や文化財修復で得た知見により復原。1989年着手し、1997年冬に完成した。
