特別名勝

平城宮

東院庭園

特別名勝 平城宮 東院庭園

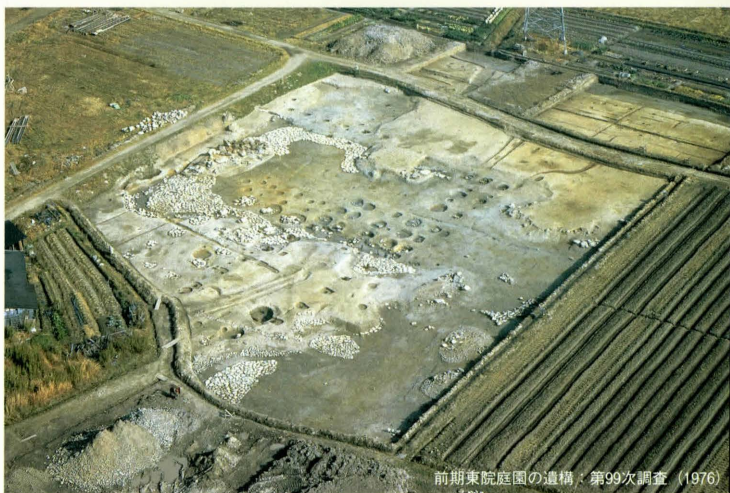
前期東院庭園の遺構、第99次調査 (1976)

東院庭園の池は、奈良時代後半の大改修を境に大きく前期と後期の2時期に分けることができます。前期の池は汀沿いの池底に大きな玉石を帯状に敷きつめていましたが、後期の池では池底から岸にかけて全面に小石を敷きつめた浅い池となっていました。池の形も、前期の比較的単純な逆し字形から、後期には入江や中島、岬を備えた複雑な形に改められ、北岸には築山石組が新たにつくられました。池の大改修にともない、池畔に設置された建物も何度か建て替えられました。

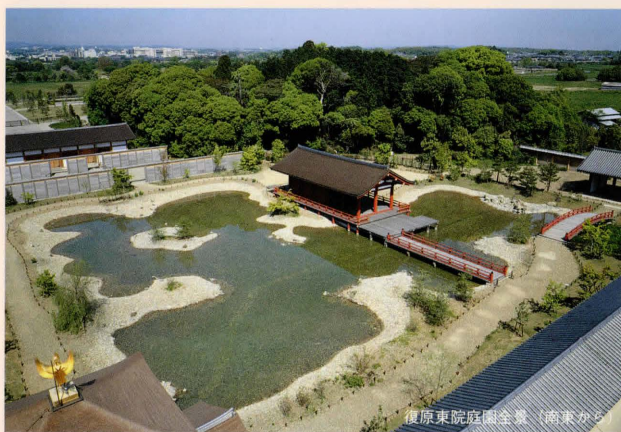
復原東院庭園全景(南東から)

東院庭園は東西60m、南北60mの南から見て逆L字形の池を中心に構成されています。池の西岸には中央建物に付属する露台が水面に張り出し、露台から東岸には平橋をかけています。池の北端に築山石組、西南部には中島があって、それぞれ庭園景観の焦点となり、屈曲する岬の先端部には景石が配されています。池底から岸辺にかけて緩やかな勾配で小石を敷きつめた汀洲が、出入りのある汀線をかたちづくっており、奈良時代の優美な庭園のようすがしのべれます。自然の風景を主題とした日本庭園の原形ともいえる重要な遺跡なのです。

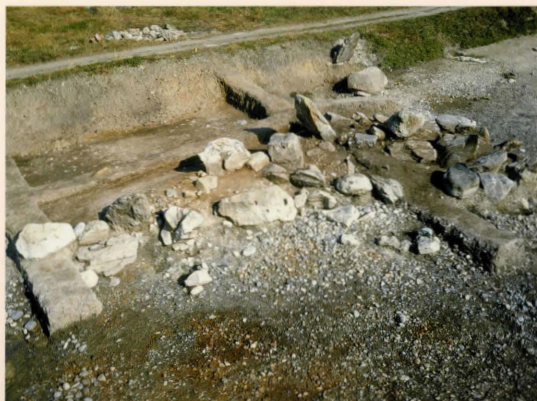
▲池北岸の築山石組付近、後期の池の遺構（第99次調査、南西から）

*「築山」とは庭園内に山水の景をつくるために設けられた人工の山のこと、古くは「假山」ともいいました。石を積んで築いた「假山」の造営は中国ではすでに後漢の時代にあつたことが知られています。日本では、この遺構が現在知られる最古の事例です。

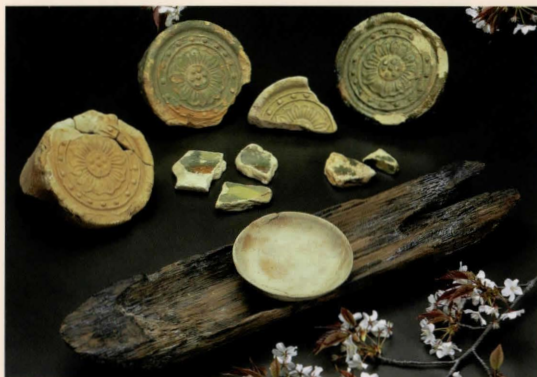
▲池から出土した遺物 施軸瓦と宴遊に用いた木船・土師器杯

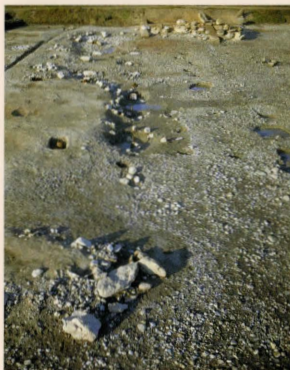
◀池西岸の汀線、後期の池の遺構（第99次調査、南から）

岬の先端部には景石が置かれ、池底には小石が敷き詰められています。

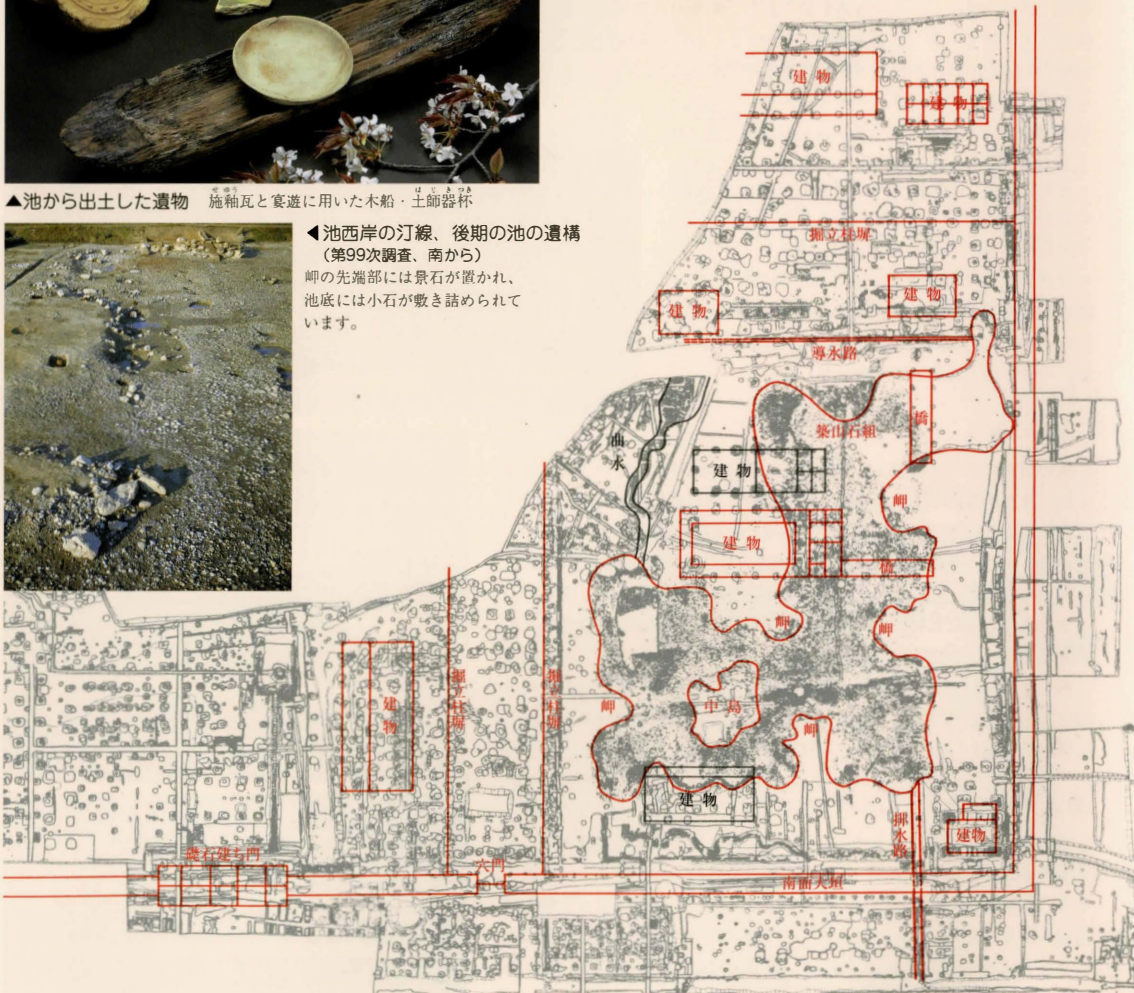
奈良時代後半の遺構（赤色） それ以前の遺構（黒色）

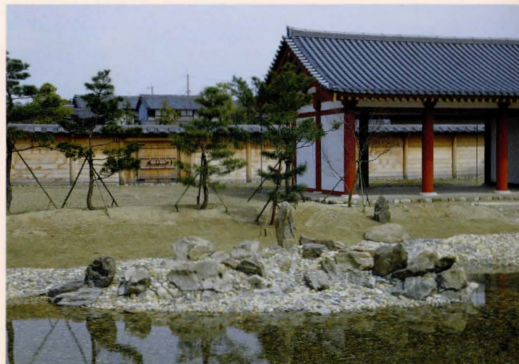
▲池北岸の築山石組付近、洲浜復原の様子（南西から）

出している景石の多くは奈良時代の実物です。北岸の築山石組には中央の柱状の石などは片麻岩、他に安山岩、チャートが見られます。これらの石は表面を強化し、割れていた部分は接着するなどの保存処理を施しています。また景石が失われたと考えられる位置には、裏に補充年度を墨書した石を新たに据えました。

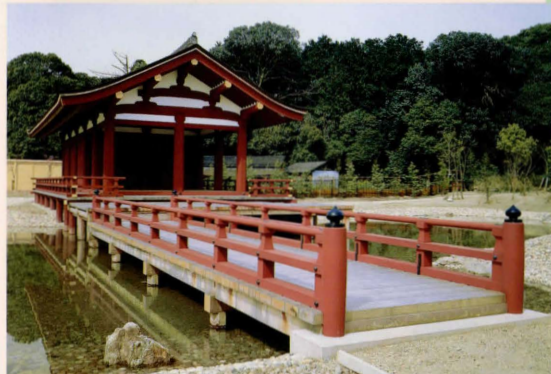
▲建部門（東院南門、南西から）

桁行5間×梁行2間の礎石建ち東西棟建物です。東院の正門で、中軸線の北延長上には東院玉殿があると推測しています。構造と部材寸法などは法隆寺東大門にならない、単層切妻造の五間三戸門にしました。

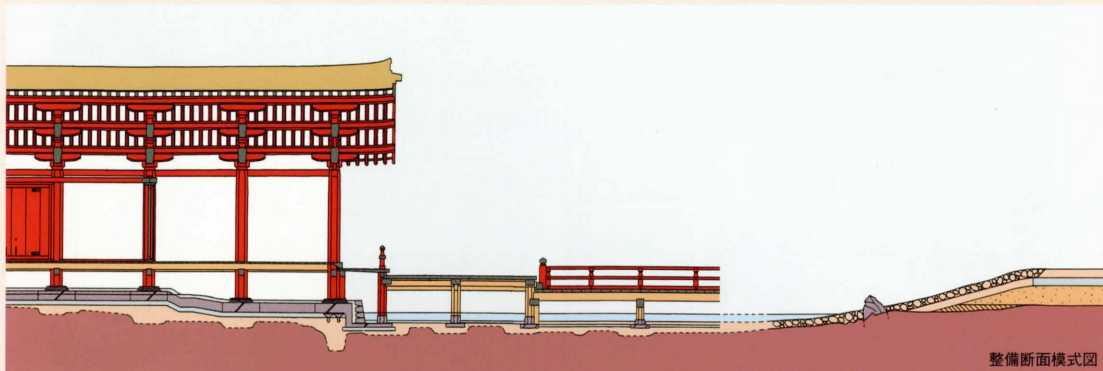
整備断面模式図

庭園地形の復原整備では遺構を守り、微妙な形状を表現するため、薄い土盛による保護を原則とし、遺構の真上に建物を復原する場合は40cmほど盛土しました。一方、池の部分は、砂と不織布で遺構を保護した上に、遺構と類似した小石（径5～10cm程度）を厚さ10cm程度に敷きつめ、奈良時代の州浜を再現しました。露

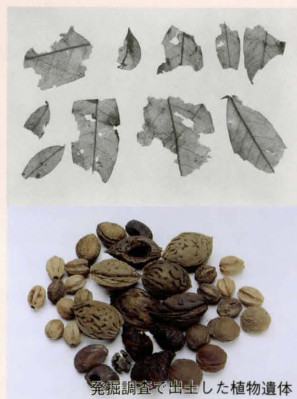
発掘調査で出土した植物遺体

植栽は庭園の景観を形作る重要な要素です。発掘調査によって池の堆積土から採取した植物遺体（枝葉、種子、花粉など）を分析した結果、後期の東院庭園には、主にアカマツ、ヒノキ、ウメ、モモ、センダン、アラカシの6種が植栽されていた可能性が最も高く、ついで、ヤナギ、サクラ、ツバキ、ツツジなどの樹木が植えられていたと推定されています。これらは『万葉集』や『懐風藻』などの庭園描写に見られる樹木とも一致しており、これらの材料を参考にして樹種を選択しました。根株がもとの位置で残っていなかったので植栽位置の特定は難しいですが、発掘調査で見つかった樹木を抜き取ったと考えられるくぼみを主に選びました。アカマツは松かさが多く出土した東岸の北側の岬に植えられていた可能性が高く、それに従って植栽しました。樹木の大きさや形は、平安時代の『年中行事絵巻』などの絵画資料を参照し、全体の景観に配慮して決めました。

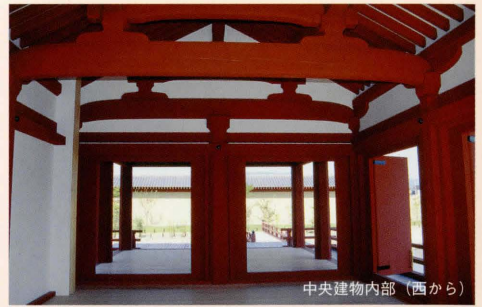
中央建物内部（西から）

桁行5間×梁行2間の身舎（建物の中心部分）の四周に縁をまわした東西棟建物です。大部分の柱は礎石建ちですが、四隅の柱のみ深い柱穴をともなう掘立柱としています。西側3間の部分だけ、地下に特別な地盤固めをしているので、そこを壁と扉で閉ざされた「室」、東側2間を池と連続する吹き放しの「堂」と考えました（右上写真参照）。また、この間取りは、法隆寺伝法堂の前身建物とよく似ていることから、原則として部材寸法や構造形式は、これに従って復原しました。さらに、南東隅にのこる柱は、角柱の四隅を切りおとし断面が八角形に見える「大面取り」の柱でした（右写真参照）。このことから、平等院鳳凰堂など、面取り部材を用いた古代の現存建物を参照して、部材のほとんどに面取りを施しました。

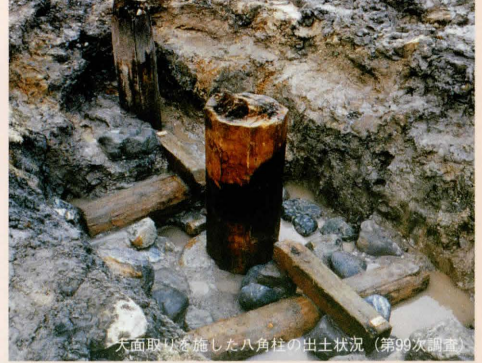
大面取りを施した八角柱の出土状況（第99次調査）

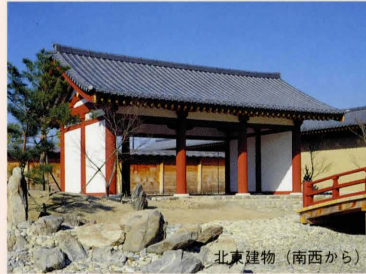
庭園の北東にある桁行3間×梁行2間の礎石建ちの東西棟建物です。円柱を受ける平らな彫り出し（円柱座）をもつ礎石が出土しており、これから柱の直径が41.4cmと推定できました。構造と寸法は法隆寺食堂を参考にして復原しました。池の北に建つ「亭」のような開放的な施設と考え、東西の妻面（側面）のみが壁で南北は吹き放しとしました。

北東建物（南西から）

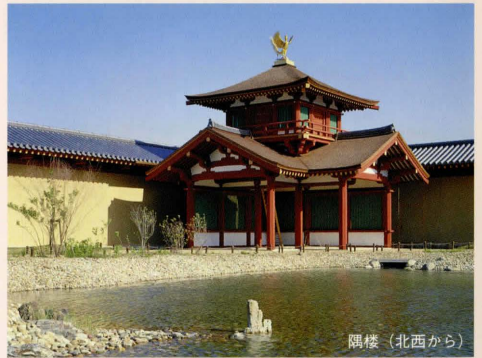
池の東南にある2階建ての建物です。発掘の成果は、桁行3間×梁行2間の東西棟建物の北に、桁行1間×梁行2間の南北棟建物が東に寄せ取りついています。見つかった柱（径約34cm）は断面が正八角形で、柱の底には石や木の礎板を据えています。また、底面から30cmの位置に貫を通して腕木とし、その腕木の下には交差するように枕木を置いています。このように基礎を固めるための手の込んだ作業がなされていることから見て、この建物は2階建てであったと考えられます。これらのことから1階は桁行3間×梁行2間、北面折れ曲り桁行1間×梁行2間の檜皮葺、切妻造に復原し、2階は平等院鳳凰堂翼廊の隅部分にならって桁行3間×梁行3間の宝形造、檜皮葺に復原しました。

隅楼（北西から）

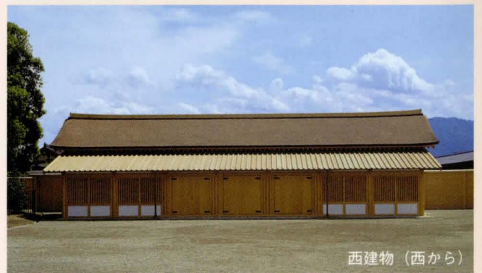
桁行7間×梁行2間の身舎に西庇のつく掘立柱の南北棟建物です。東院南門と玉殿をつなぐ道路の脇に設けられた「控の間」のような建物で、本来は東院庭園とは直接関係のない建物でした。しかし、復原事業では、西側の駐車場から庭園内に入る際のエントランスを兼ねた東院庭園のガイダンス施設として整備しました。古代建築を復原しつつ、内部は鉄骨やガラスを用い、復原部分と現代的機能空間が一見して区別できるように工夫しました。

西建物（西から）
