## ✿ キトラ古墳壁画保存管理施設の公開にむけて

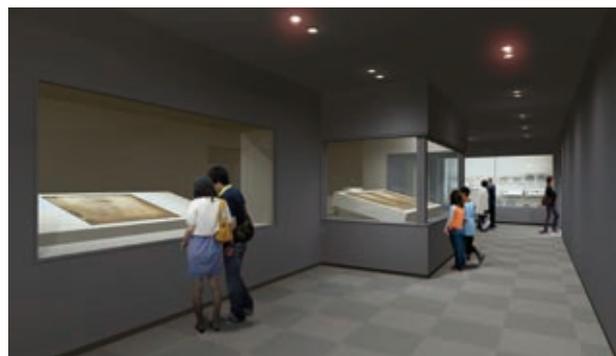
四神の館での壁画公開(イメージ)

保存管理施設の中心部は厚い二重壁で囲われているので、温度・湿度を保ちやすく、万一の空調停止の際も急激な環境変化がおこりにくい構造となっています。見学者は、壁画を通路からガラス越しに見ることができます。通路の端には出土品の展示ケースもあります。
