# 境外社の造替と建築形式

## — 出雲大社境外社の調査より —

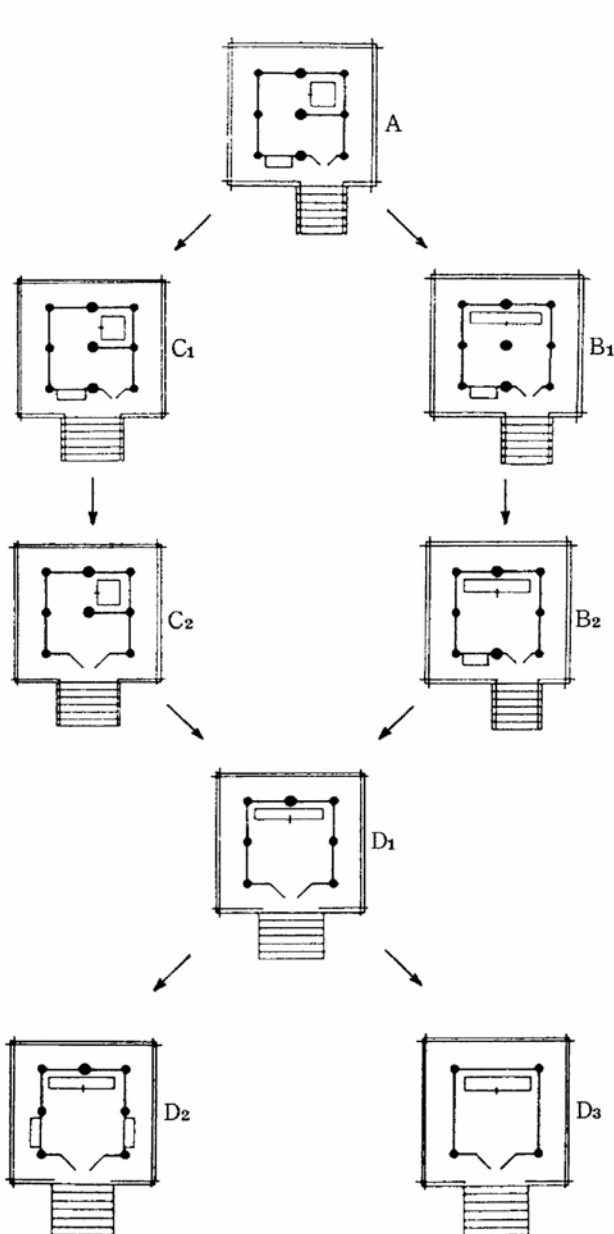
図17 従来の大社造変遷模式図(川上 1980より転載)

ところで、大社造の平面形式の分類と変遷については川上貢による分類が知られる(図17)<sup>2)</sup>。大社造の境外社をこの分類に当てはめると、阿式社と伊那西波岐神社はA形式(阿式社は、心御柱に残る痕跡から当初は心御柱をもたないB2形式であった可能性もある)、命主社はC2形式、三歳社と因佐社はE2形式、祓社はE3形式となるが、C2形式の唯一の遺構とする命主社は、当初はD1形式であったことが本調査で判明しており、この分類を再検討する必要があるだろう。

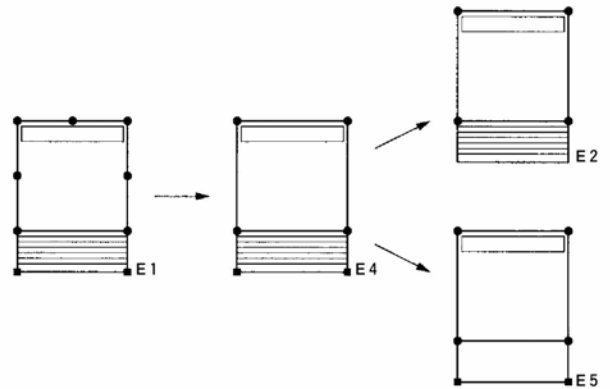
図18 E形式の変遷模式図

の分類には当てはまらない。このうち、乙見社と出雲井社は、E1形式が2間四方から1間四方へ縮小したものと考えられる(便宜的にE4形式とする)。E2形式はE4形式から前面の向拝柱が省略されたものといえ、大歳社はE4形式から前方の階が見世棚に変化したもの(E5形式とする)と考えられる(図18)。すなわち、E1→E4→E2・E5という変遷が考えられる<sup>3)</sup>。

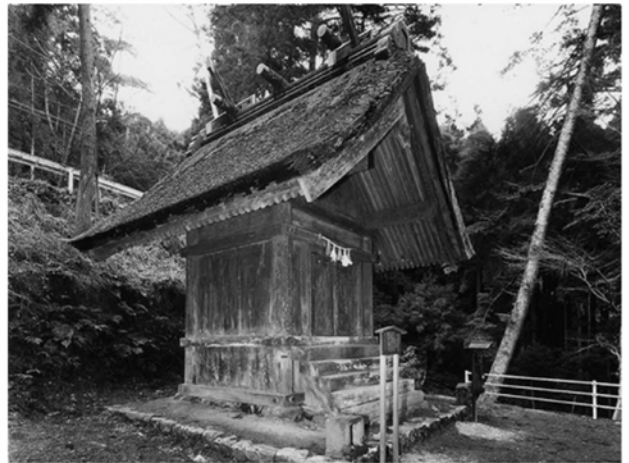
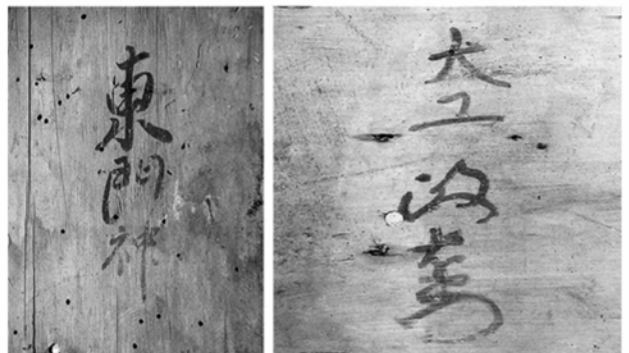
図19 三歳社外観および墨書

**境外社への造替** 今回の調査で、新たに三歳社の野地板で墨書を確認した(図19)。墨書は「東門神」「大工政左衛門」とあり、境内撰社門神社の古材が使用されていることが判明した。この結果、前回報告した乙見社、命主社と合わせて3棟で境内社名を記した墨書が確認されたこととなり、寛文に造営された境内社の部材を何らかの形で利用していることが判明した。とくに乙見社、三歳社両社より「東門神」の墨書が発見されたことは、東門神社の部材が複数の境外社へ伝えられたことを意味し、延享造替のあり方を考える上で重要な資料となる。
