平城京一条南大路

独立行政法人 国立文化財機構 奈良文化財研究所概要 2016

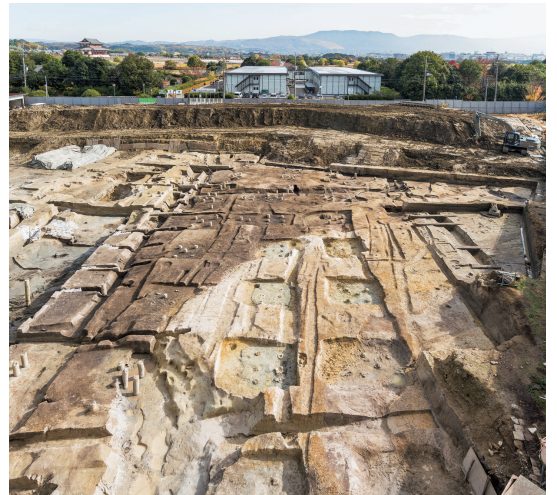
奈良文化財研究所敷地内の発掘調査で検出した一条南大路を西からみたところ。仮設庁舎の手前が平城宮西面中門の佐伯門跡で、そこから手前に延びる大路の南北両側溝、および路面を横断してそれらをつなぐ南北溝が良好な状態で見つかりました。

一条南大路は、秋篠川旧流路（写真左下から右上に延びる黒っぽい部分）を敷粗朶工法と呼ばれる特殊な工法を用いて入念に埋め立てた上に造成されています。本庁舎建替にあたっては、設計変更をおこなって、一条南大路の遺構の保存をはかることにしました。

This is a view from the west of South First Row Street detected in excavation within the grounds of the Nara National Research Institute for Cultural Properties. In front of the temporary office structure are the remains of the Saeki Gate, the central gate on the western side of the Nara palace, from which extend the northern and southern side gutters of the street, along with north-south gutters linking these by cutting across the road surface, all found in a good state of preservation.

South First Row Street was built after scrupulously reclaiming an old riverbed of a branch of the Akishino river (the dark portion extending from bottom left to upper right in the photo) using a special technique called fascine paving (using tied bundles of sticks to strengthen an earthwork). With regard to the reconstruction of the Institute's office building, a change has been made in the plan in order to preserve the South First Row Street features.
