## 第Ⅵ章 付 編

## 1 西大寺古図と「称徳天皇御山荘」

## 2 平城宮と京の庭園遺跡における園池と建物

### 3 遺構断面の転写

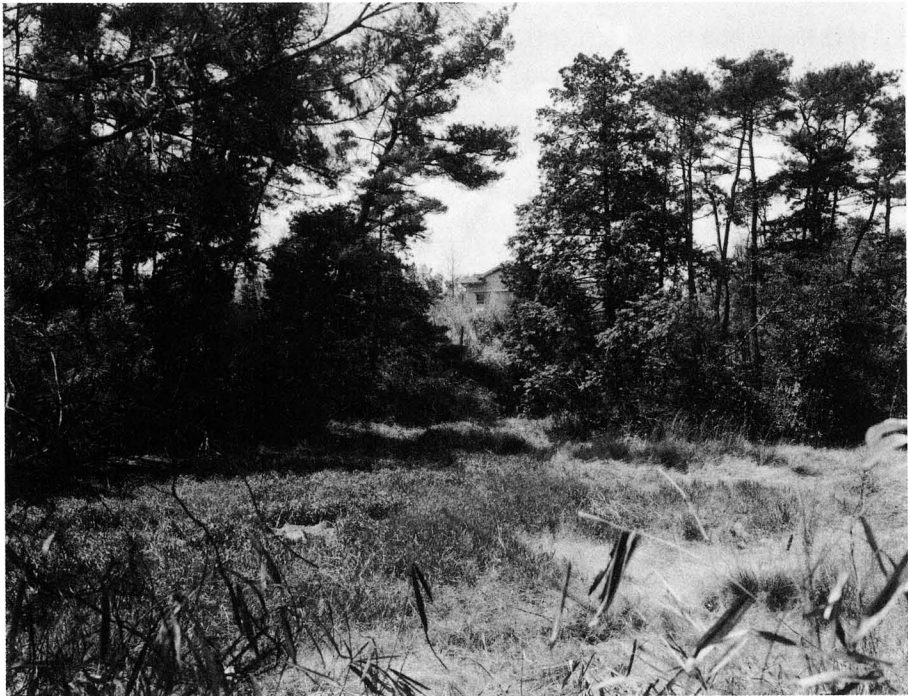
SG980 旧状(昭和36年撮影)

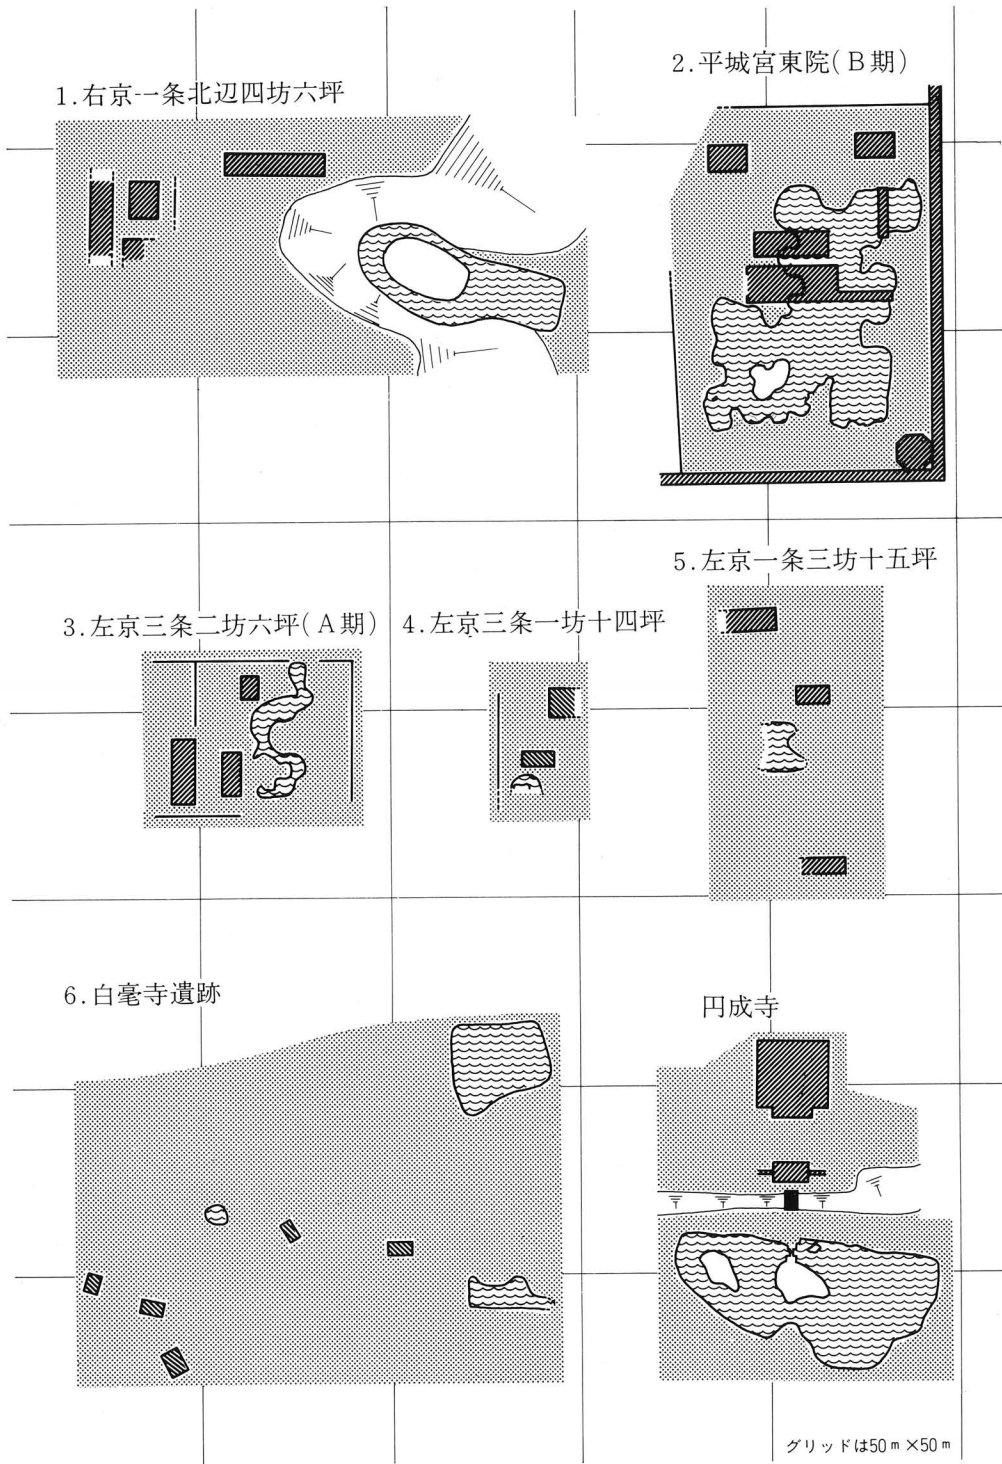
fig. 32 奈良時代庭園比較図

**A. 園池と建物** これまでに確認された奈良時代の庭園遺跡は、11ヶ所に及ぶが (tab. 11)、園池と建物遺構の全体像が明らかになっているものは、平城宮東院と、左京三条二坊六坪の2ヶ所にすぎない。ほかに園池と建物遺構のそれぞれ一部を検出しているものに今回の調査地をはじめとして、左京一条三坊十五坪、左京三条一坊十四坪および白毫寺遺跡がある。以上の6ヶ所について園池と建物の関係を比較検討するために、これらの平面図を同一縮尺として並べたのがfig. 32である。残る5ヶ所の庭園遺跡については、以下の理由で今回は考察の対象にしなかった。佐紀池・平城宮北辺地域・法華寺は園池の一部を確認しているのみで、園池に伴う建物遺構が見つかっていない。平城宮大膳職地区は素掘りの不整形の凹みであり、護岸・景石もなく園池と考えるには疑問点が多い。また左京二条二坊十二坪は現在隣接地を発掘調査中であり、未報告である。上記6ヶ所それぞれについて園池と建物の関係を見ていこう。

**平城宮東院** 平城宮で検出された庭園遺跡は東院東南隅に位置し、東面と南面は宮の大垣によって区画される。遺構は大きくA・Bの二時期にわかれる。園池自体も護岸などに若干の改修がみられる。A期には玉石敷きの園池の北と西を掘立柱塀SA 9060、9061、9287がかこみ、園池の北に東西棟掘立柱建物SB 9067、園池の西に東西棟礎石建物SB 8480の2棟が建てられる。また園池の北に園路と考えられる石敷SX 9043、9099がある。

**左京三条二坊六坪** 左京三条二坊六坪（以下三条二坊と略す）も大きくA期、B期の2時期に分けられる。A期は坪の中心部に作られた園池を囲む形で、70尺の等距離に東西南北の4掘立柱塀が建てられる。園池の西には南北棟掘立柱建物SB 1470、1505、1510の3棟が建てられる。このうちSB 1470と1505はともに園池周辺の礫敷に接して建ち並び、東院の園池西側に建つ建物と類似した位置を占めている。

この2例の庭園遺跡では、まず園池の周囲を掘立柱塀で囲み、園池と一体として利用される空間を限定している。その広さは、東院では東西65m、南北94～105m、面積約6100～6800㎡であり、三条二坊は東西41～46m、南北41m、面積約1700㎡である。また東院B

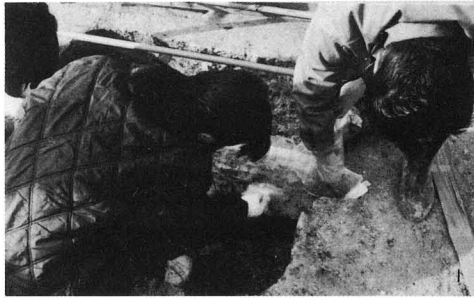
fig. 34 SX1075遺構断面転写

火葬墓の断面を平滑に削り出し、土層断面の転写用に開発したエポキシ系合成樹脂(商品名: トマックNR-51)を薄く塗布した(fig. 34-1)。施工時の外気温が低く、合成樹脂の硬化反応が遅かったので、温風を吹きかけて反応速度を正常にもどした。温度が10℃以下になるような戸外でこの種の合成樹脂を扱う時は、適度に加温することが必要である。塗膜が硬化したあと、さらに寒冷紗などの布を張り付け強化した。

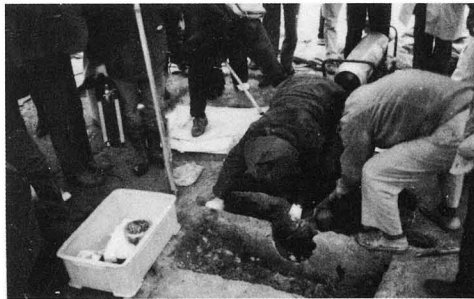
合成樹脂が完全に硬化したのち、これを剥ぎ取ると(2)、塗膜面に遺構断面の土層が正確に転写される。もろい木炭も豊富に付着しており、墓壙が鮮明に転写された。転写資料は余分の土砂などを水で洗い落したのち(3)、十分に乾燥させた。

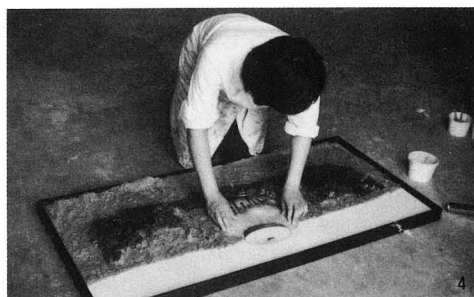
もろい木炭などはアクリル系合成樹脂(パラロイドB72)を浸みこませて硬化・固定した。さらに、あらかじめ転写資料の大きさに合わせて製作した木製パネルに張り付けて仕上げた(4)。この時の接着剤には、エポキシ系合成樹脂に増量剤としてガラスの粉末(マイクロバルーン状)を混合して使用した。パネルに張り付けたのち、簡易な額装にして体裁をととのえた(5)。

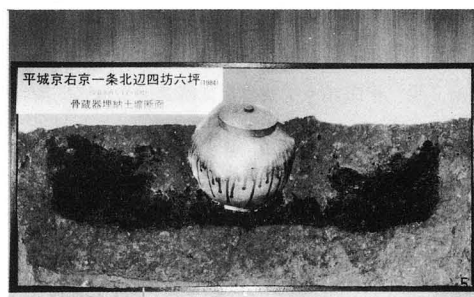
また、骨蔵器が埋納されていた部分には、原寸大に撮影した骨蔵器のカラー写真を張って、火葬墓の断面が理解しやすいように配慮した。
