### 3 中金堂の建築

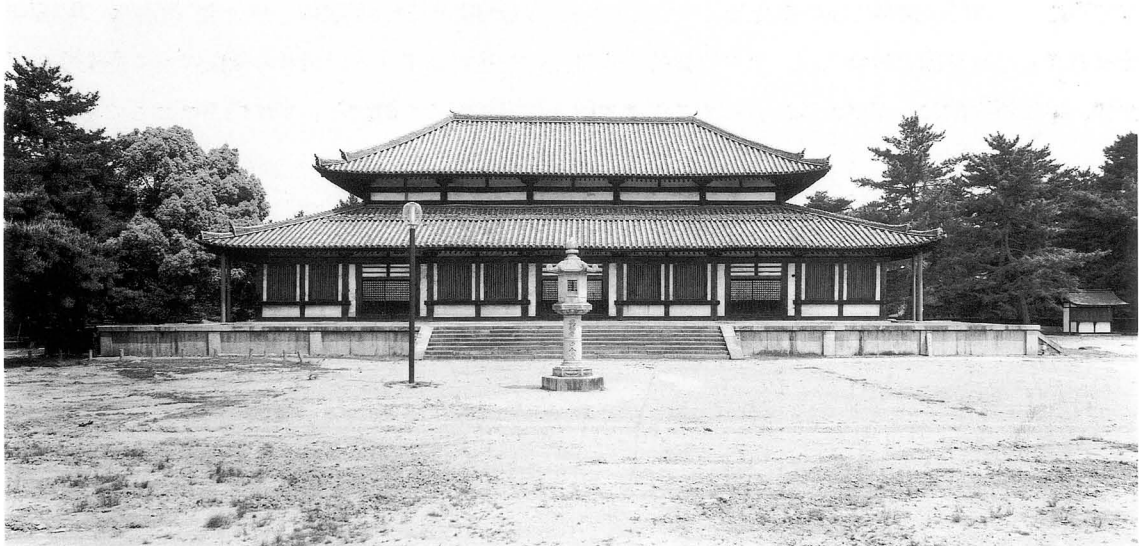
第4図 文政再建興福寺中金堂（平成12年解体）

江戸再建 以上のように、中金堂の建築は基本的に創建時の形式を踏襲し続けた。享保火災後にも再建計画が立てられ、詳細にわたる中金堂案の図面が残されているが（木興修三家蔵「興福寺金堂式拾分之間」）、幕府の許可がおりず不実施に終わった。再建は火災から100年余りを経た文政2（1819）年に至り、平面規模を裳階分縮小し、旧身舎部分を主屋にあてて寄棟屋根をかけ、旧廂部分を裳階とする「金堂仮殿」として実現された。仮堂とはいえ、寄棟造裳階付きの形態は往時のイメージを継承したものといえる。明治5年の壬申宝物検査時の写真では、階段は三間幅で、基壇外装は石垣となっていた。

明治維新に際し興福寺の寺院処遇が廃止されると、中金堂も官没され、中教院などに転用された。その際、須弥壇を削り、内部全面にわたり礎石から約75cmの高さに床を張り、一部に天井を設け、いくつかの小部屋を設けるなど、大幅な改造が施された。その後、明治14年2月、興福寺再興復号が許可されると、中金堂も寺に返還され、復旧が施された。変転を経ながらもこの堂は180年の長きにわたり建ち続け、「赤堂」と呼び親しまれるようになったが、第I期境内整備事業計画の一環として、平成12年、惜しまれつつ解体された。
