シギリヤ遺跡の庭園遺構

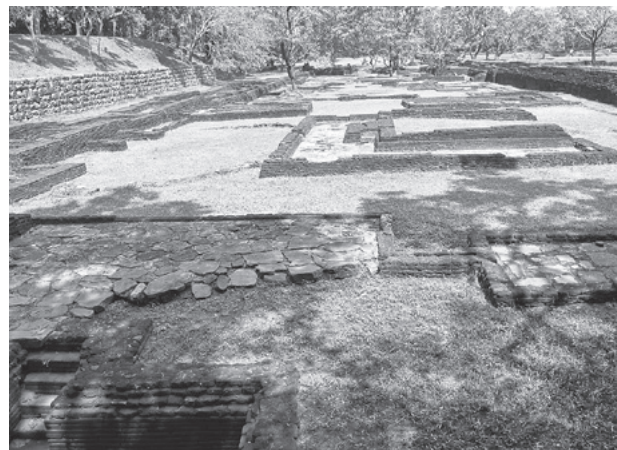
水景園は、大きく4つの区画に分けられる(図55)。図上の「A」で示されるのは、発掘調査によって初めてその存在があきらかになった「小水景園」である。東西30m、南北90mの大きさを持つこの小水景園は5つの小区画からなり、それぞれレンガ造建築物と建物の外周を囲うような池、ならびに蛇行して流れる水路で構成される(図56)。池や水路の底は石灰岩ないし大理石で舗装されており、水深が浅いとはいえ動きのある水は一帯の熱気を和らげるとともに、視覚的にも聴覚的にも心地よい環境を演出していた。なお、発掘調査がおこなわれたのは中央通路の南側のみであるが、おそらく北側にも同様の水景園が展開しているものと推測される。

図56 整備された小水景園(南から)

ところで、良好な状態で発掘された5世紀第4四半期築造のシギリヤ遺跡水景園は、その整備に関し中央通路の南と北で異なった取扱いをしている。南側では、復元

的手法や露出展示を用いて築造当時の形態が視覚的に確認できる手法を採用しているのに対し、北側では「第二水景園」の一部などを除いて未発掘ないしは未整備のまま遺構を地中保存している。この手法は、平城宮跡の内裏や第二次大極殿・朝堂院地区で南北軸線西側を保存区とする調査・整備手法と同様の考え方にもとづく。
