磚積擁壁復原に向けた磚の検討

—第一次大極殿院の復原研究15—

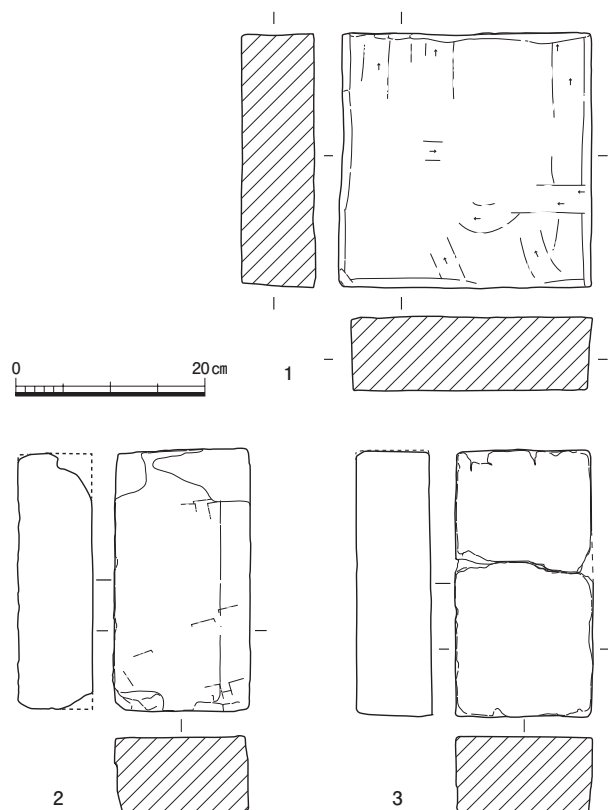
図I-5 第一次大極殿院地区出土磚

大小差が顕著に観察される（図I-5-1）。

長方形磚には側面が焼成後に表面が剥離し、断面形が台形の資料がある（図I-5-2・3）。破損時に力がかかった方向は様々で、人為的な打ち欠きと推測される。打ち欠きはb面側からa面側に向かって、面の1/2から2/3の範囲にわたり施される。同様の痕跡が、一部の長方形磚の長辺側面でも確認される。

磚積擁壁付近の方形土坑出土長方形磚では、長辺側面の両面に打ち欠きが認められる長-b類と、片面のみの長-c類がある（図I-5-2・3）。長方形磚では、小口面には打ち欠きが認められない。同様の痕跡が認められる長方形磚は恭仁宮でも出土することから²⁾、確実に一定量存在したと推測される。

西面回廊部でI-3期掘立柱塀柱穴礎盤転用の正方形磚は焼成前に側面が傾斜するよう加工されており、面の

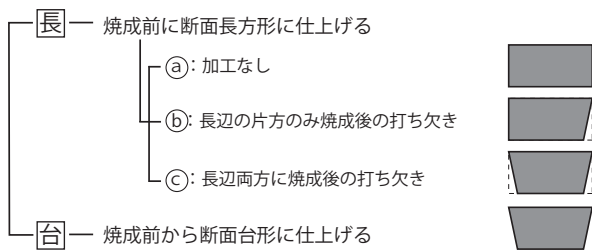
図 I-6 断面形態による磚の分類

以上をふまえ、磚の断面形状で分類をおこなった（図I-6）。平面に対して側面が垂直の資料を「長（方形）」、やや傾斜して台形状を呈する資料を「台（形）」とする。焼成後の加工は「長」に含まれ、打ち欠きの位置からa～cに細分した。断面形は使用方法を考慮した結果と想定し、分類においては製作時の形状を重視した。

図I-6の分類をもとに、平面形状とあわせて出土磚の

傾向を整理した(図 I-7)。正方形磚では断面台形の資料が多く、長方形磚では断面長方形の資料が多数を占める。**断面を台形にする理由** 断面を台形に加工する例は凝灰岩製敷磚にも認められ、敷いた時に目地をきれいに通すための、いわゆるニゲ加工と推定される。前期難波宮東方官衙の敷磚側面でも先述の資料と同様の打ち欠き痕跡が確認される³⁾。以上から、第一次大極殿院出土の断面台形の磚は、敷磚、つまり磚積擁壁の最上段に敷かれた磚と考えられる。磚積擁壁は裏込めが薄く、正方形磚を積磚とするには奥行が短いため、最上段の納めに使用された可能性が高い。また、長-c類は長側面が打ち欠かれ、長側面を前面に出す長手積の擁壁壁面所用とは考えにくい。

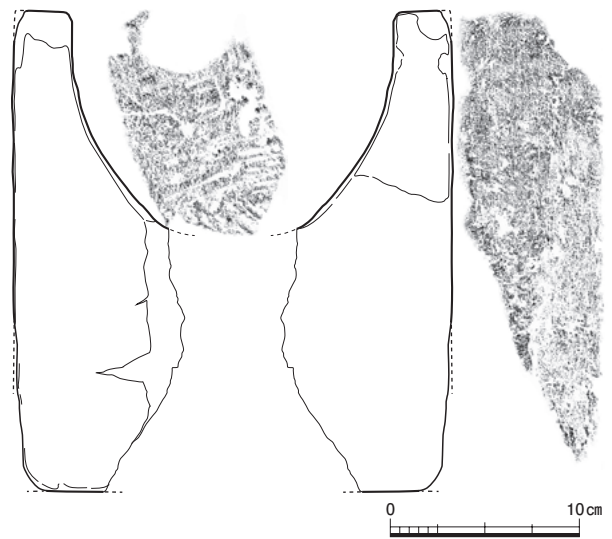
図 I-8 円弧状に打ち欠かれた磚

参考となる資料が、東面回廊東側で出土した、焼成後に円弧状に打ち割られた磚である(図 I-8)。胎土や調整痕跡は磚積擁壁所用磚と共通する。残存法量と破面で観察される粘土塊を詰め込んだ状態から、正方形磚を加工したと思われる。側面に先述したニゲ加工の打ち欠きも認められる。弧状の加工部分から推測すると、直径20 cm前後の円弧の一部となる。柱など何らかの構造物に取り付け敷磚として加工されたようだ。東面回廊の解体にともない廃棄された瓦とともに出土しており、この磚に関して後世の再利用は考え難く、円弧の打ち欠きも第一次大極殿院地区第 I 期の所産であろう。

この単独資料を根拠とするのは性急であるが、磚積擁壁にともなう磚であるならば、擁壁縁辺部にこれほどの直径の構造物を建てたとは考えにくく、磚積擁壁上面は複数列の敷磚と考えることもできる。出土磚の検討からは、以上のような磚積擁壁の復原が想定される。
