東方官衙地区の調査

— 第406次

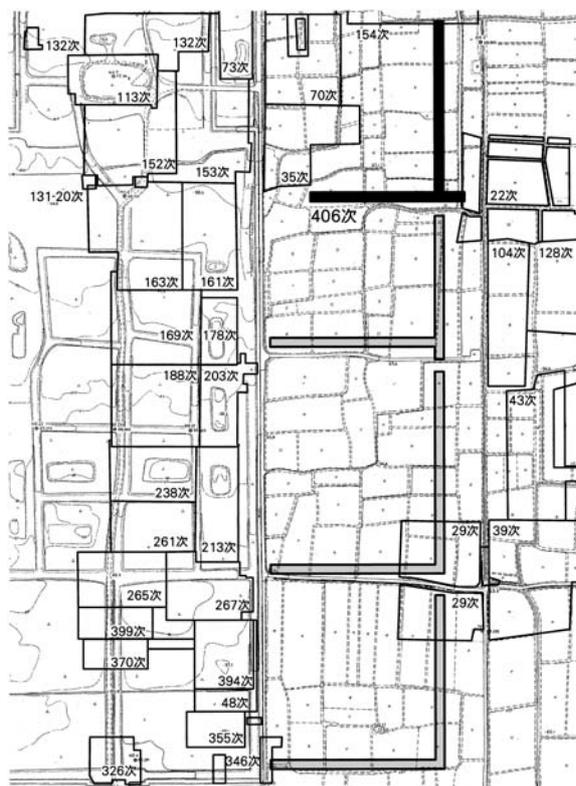
図168 今回の調査地と今後の調査予定地 1:5000

このため都城発掘調査部では、今後数年にわたり、県犬養門(東面中門)より西にのびる宮内道路の南から式部省東方官衙に至るまでの南北に細長い空間を対象として、継続的な発掘調査をおこなうことを計画した。調査は地下探査の成果も参考としつつ、幅6mを基調とする試掘的調査区を縦横におよぼす計画である(図168)。

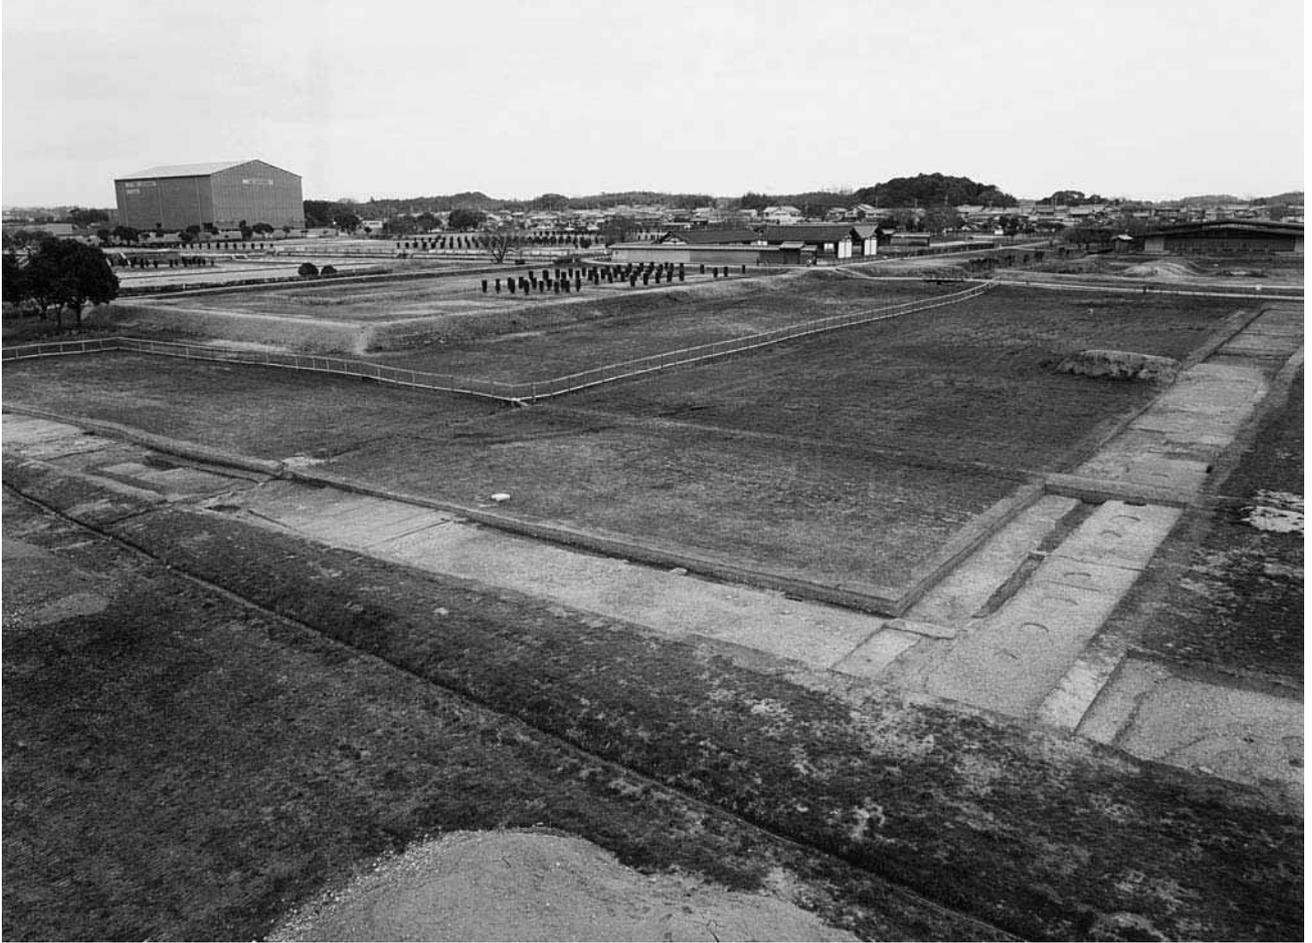
図169 第406次調査区全景（南東から）

この初回にあたる第406次調査は、東区朝堂院東方に南北121m、東西101mの調査区を設定した。調査面積は1,296㎡である。調査は2006年12月20日より開始し、2007年5月11日に終了した。

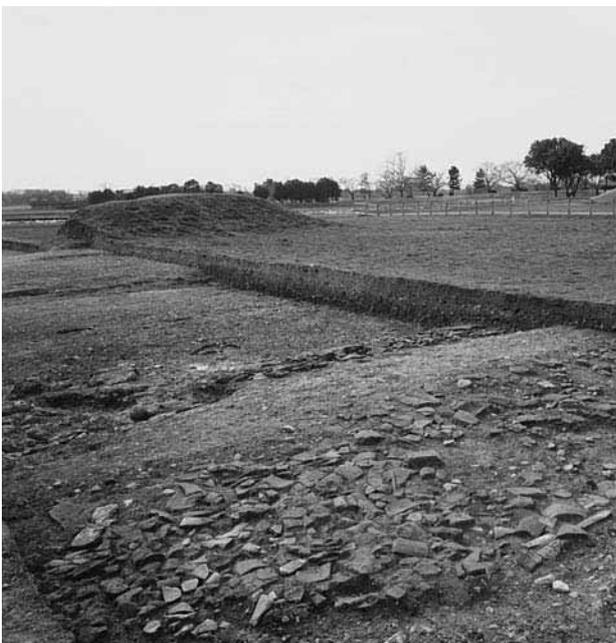
図170 SD2700東の官衙区画を区分する築地塀（北東から）

発掘調査の結果、第154次調査で北端を確認した官衙区画は、少なくとも2時期の変遷があり、その規模は東西約50m、南北は120mを超えるものであることが明らかとなった。さらにこの官衙を区画する築地塀SC11500については、ある段階で築地回廊に改作されたと考えられ、当初、礎石建物SB11540、SB11550の北側柱と理解されていた柱穴列は、築地塀を築地回廊に改作する際に造作された柱穴列であったことを確認した。また、区画は築地塀SC11500から南50mの位置に東西築地塀を設け、南北に細長い区画を2つに区分している。区画内の北半には、梁行1間桁行2間以上の掘立柱建物1棟、梁行2間桁行2間以上の北庇を付けた礎石建物1棟を確認した。区画内の南半では、北端に礎石建ちの大型基壇建物を配し、その南には、桁行10間以上の南北に長い礎石建ちの基壇建物を対称に配置していたことを確認した。

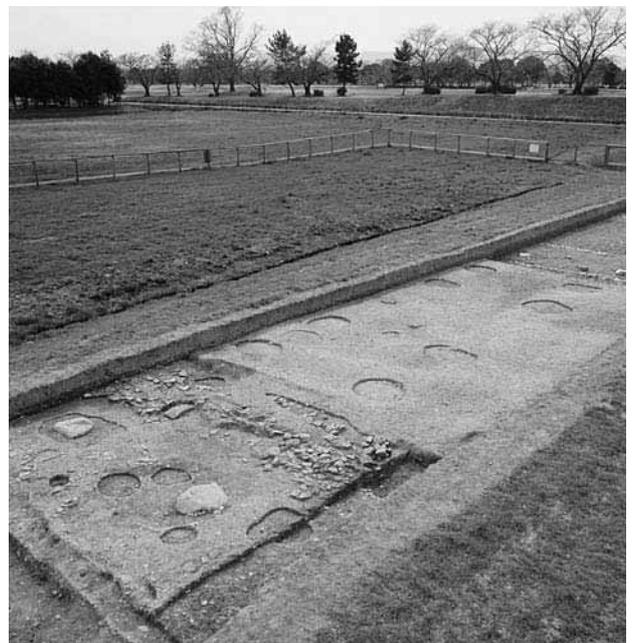
図171 SD2700西の大型基壇建物（北東から）

次に、基幹排水路SD2700の西側では、水路に近接して、東側と西側とに庇を付けた梁行2間、桁行2間以上の大型の礎石建ちの南北棟建物が検出され、基幹排水路SD2700と東区朝堂院に挟まれた空間にも、官衙区画が営まれていたことが明らかになった。この建物の基壇上や周辺からは、花文様の鬼瓦や蹄脚円面硯、細線で水波文を刻んだ緑釉の盤などが出土している。
