江戸時代中期における 北口本宮富士浅間神社の 中興とその意匠

はじめに 奈良文化財研究所では2014年度より2ヶ年計画で、山梨県富士吉田市に所在する北口本宮富士浅間神社の建造物調査をおこなっている。古来より富士遥拝の地であった境内には、本殿（元和元年（1615））、東宮本殿（永禄4年（1561））、西宮本殿（文禄3年（1594））や18世紀中頃に建てられた数多くの建造物群が建つ。

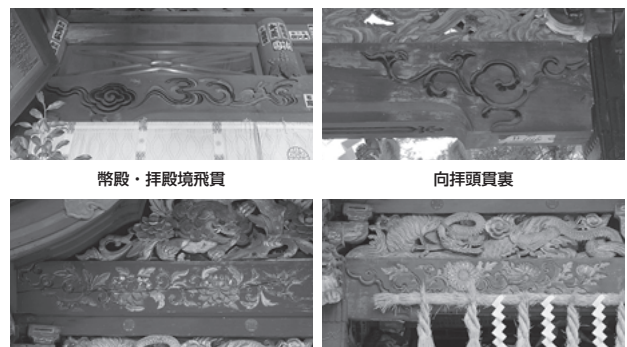
図79 拝殿虹梁絵様

幣殿・拝殿境飛貫

向拝頭貫裏

向拝桁

向拝頭貫表

意匠の先進性と多様性 近世の建築において、木鼻や虹梁に施された絵様彫刻は、時代性をあらわす指標とされる。北口本宮富士浅間神社の絵様については、『山梨県の近世社寺建築』において、すでに指摘されている²⁾。また各建物に複数の絵様が施されている点も特徴的なことを指摘しておきたい（図79・81）。一見すると異なる時代性を読み取れそうな絵様が、同一の建物に所在する。絵様を形成する渦や若葉の形状が多様なのである。ただし特定の部材の裏表に施されていることなどを鑑みると、同時期のものとみるのが妥当である。
