平城宮東区朝堂院の調査 (平城第602次)

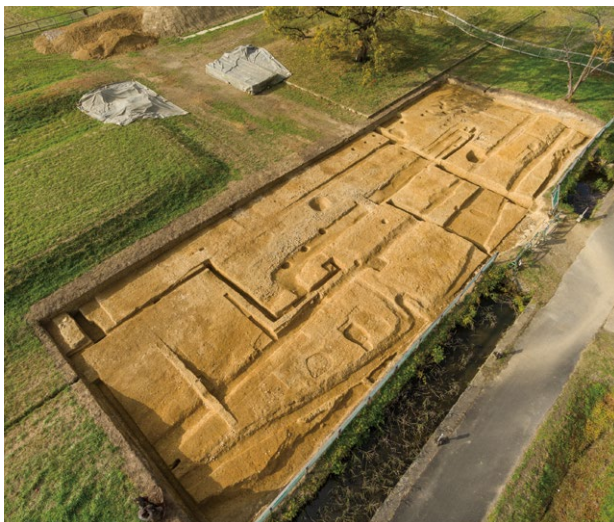
調査区全景(奈良時代後半の遺構面、南東から)

今回の調査では、奈良時代後半の東門基壇、築地塀、雨落溝等を検出し、大きく2つの成果をあげることができました。

ひとつめは、奈良時代後半の東門基壇の東西幅があきらかになったことです。基壇東端は水路によって壊されていましたが、築地塀や雨落溝の遺構を検出したことから、東区朝堂院東側の区画の位置が確定しました。東門基壇も現存する部分から、この区画の位置までの距離を反転させることで、当初の東西幅が約10mと推定できました。つまり奈良時代後半の

東門の上部構造は礎石建ちで、基壇規模から桁行5間、梁行2間と想定されます。基壇上面は後世に大きく削平され、礎石や根石の据付掘方等は残っていませんでしたが、周囲の雨落溝から多量の瓦が出土したことから、瓦葺であったとみられます。築地塀も同様に、雨落溝から多量の瓦が出土し、瓦葺であったことが推定されます。
