平城宮東区朝堂院の調査 (平城第602次)

2018年10月から開始した平城宮東区朝堂院東門の調査では、奈文研ニュースNo.72にて調査前半部の成果、特に奈良時代後半の遺構について報告しました。今回はその後あきらかとなった奈良時代前半の遺構を含めた調査成果について報告します。

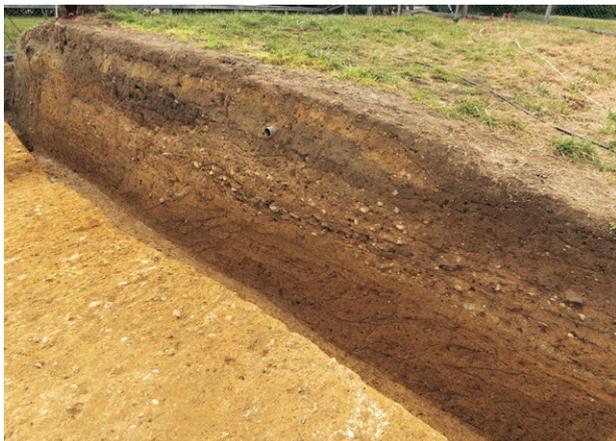
平城宮造営時の整地土 (調査区南壁、北西から)

一つめは、平城宮造営時の整地土や奈良時代前半の東門、区画塀である掘立柱塀の遺構を確認したことです。平城宮造営時の整地土は、厚さが最大約1.5mにも及ぶ大規模なもので、西から東に順に積むようにして埋め立てていました。奈良時代前半の東門や掘立柱塀はこの整地土上に築かれていました。

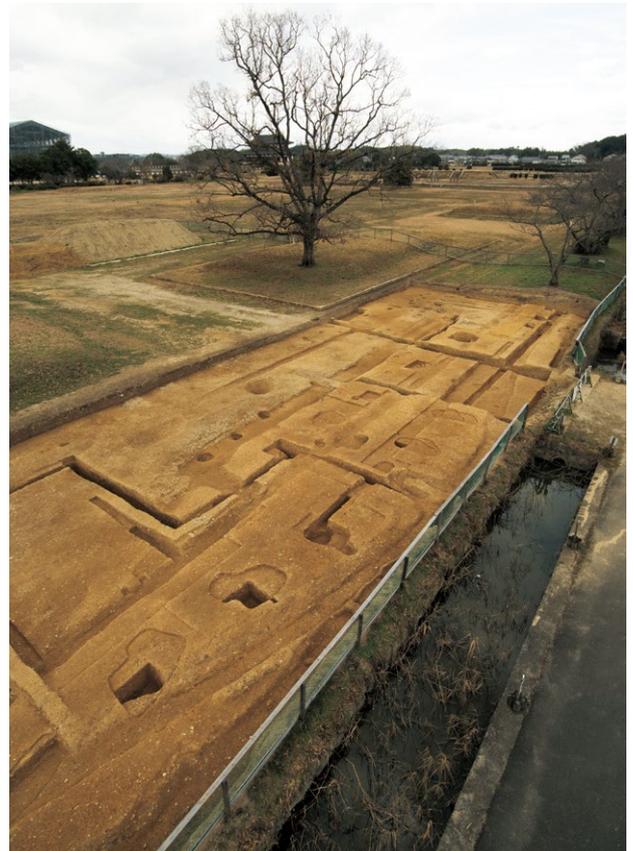
奈良時代前半の東門と掘立柱塀 (南東から)

奈良時代前半の東門の基壇規模は、南北約20m(66尺)、後述の掘立柱塀の位置から推定して、東西は約10m(33尺)であることがわかりました。基壇上には掘立柱の柱穴を合計11基検出し、東門は桁行(南北方向)中央間のみを15尺とし、その他を10尺、梁行(東西方向)を12尺とする掘立柱建物の5間門であることが確認できました。また、掘立柱塀の基壇を東門の北および南で検出し、基壇上に東門北で3基、南で4基の掘立柱の柱穴を確認しました。掘立柱塀の柱は東門の妻柱から、約3.0m(10尺)等間を立てられていました。

これら奈良時代前半の東門や掘立柱塀の基壇は、奈良時代後半にも踏襲され、東門は掘立柱建物から礎石建物へ、区画塀は掘立柱塀から築地塀へと造り替えられたことがあきらかとなりました。
