# 東院地区西北部の調査

—第381次

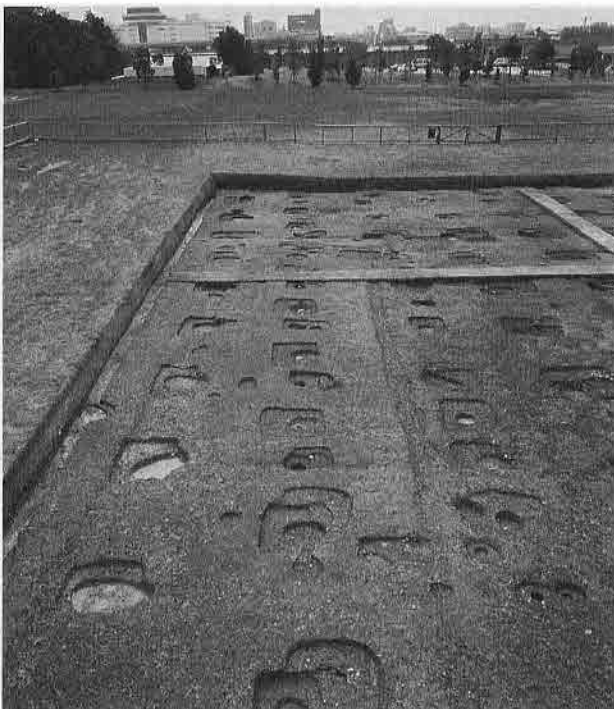
図101 SA18756とSA17817 (北から)

SA18756 調査区東側を南北に走る10尺等間の掘立柱塀。これより東はさらに一段高くなる。第292次調査では建物の一部として理解されていたが、一連の塀であることが明らかになった。西側の南北棟SB18755と柱筋が合うことからA期としたが、重複関係や遺物などからは時期を確定できない。掘形は規格性が高く、約1.2mの深さをはかり、いずれも柱は西側に倒して抜き取られた痕跡を残す(図104a)。

SA17817 SA18756の西2.5mの掘立柱南北塀。SA18756に比べると柱掘形はやや小さい(図104f)。柱間は10尺等間。第292次調査では奈良時代後半～末頃に位置づけられている。本調査区の北よりでSC18758と接続すると思われるが、南北塀自体はさらに北に伸びる。この柱穴が、C期のSB18760に伴う区画塀の柱穴に先行することから、B期に位置づけた。

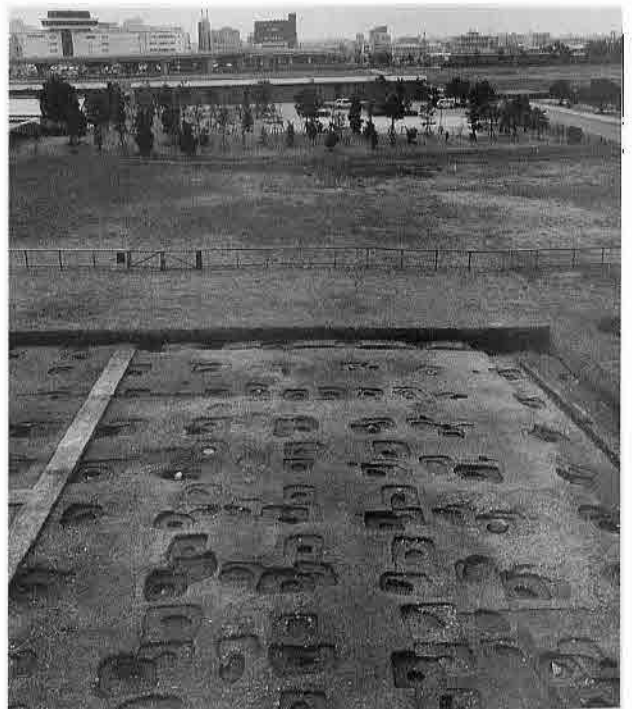
図102 SB18755とSA17802 (北から)

**SA17802** 調査区の西辺にある掘立柱の南北塀で、南の第270次調査区(1996年度)、第292次調査区から続き、本調査区の北端までは伸びない。これまでの調査では、奈良時代前半の南北塀と考えられており、その成果に基づいてA期に位置づけておく。柱掘形の底のレベルは63.8mと深く、東側の建物群の柱穴に比べて70~80cmほど低い(図104d)。現状では段差をまたぐように位置する(図100)が、本来、このSA17802は東側の高い段上の西縁にあったと考えられる。第292次調査でも検出した南端の柱穴には、径20cmほどの柱根が残る。

**SB18755** 梁行2間の南北棟掘立柱建物。柱間寸法は10尺等間。桁行7間分を検出したが、北側の妻柱は確認できなかったため、さらに調査区の北側に伸びるとみられる。東側で確認した側柱の掘形は深さ60cmほど残るが(図104b)、南側の妻柱は比較的浅く35cmほどしかない(図104c)。北側の妻柱も浅かったのであれば削平された可能性も残る。検出できなかった柱穴が2基あるが、削平された可能性が高いと判断した。

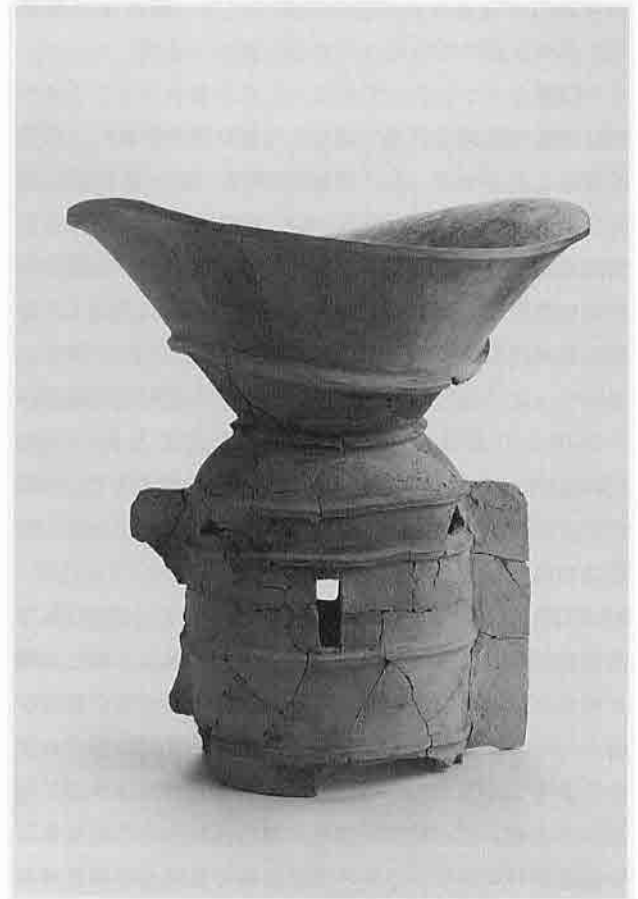
図109 埴輪

**埴輪** 図109は調査区西南、SB17800の西北付近の包含層よりまとまって出土した埴輪片から復原した朝顔形鱗付円筒埴輪である。胴部下半を欠損している。硬質に焼き上がり、口縁部が大きく焼け歪んでいる。鱗付で、肩部直下に突帯を2条近接して回し、胴部各段に三角、四角、円形の各種透孔を規則的に穿つ方式は、5世紀中頃のウワナベ古墳で使用された円筒埴輪に見られる特色である。これまでウワナベ古墳では朝顔形で円筒胴部との関係がわかる報告例はなかったため本製品は貴重である。ウワナベ古墳に樹立してあったものを上半のみ折り取ってもってきて、出土地近くで埴輪棺として再利用したものだだろう。残存高約70cm。(高橋克壽)
