## 7 環境緑化工事

### (1) 墳丘植栽工

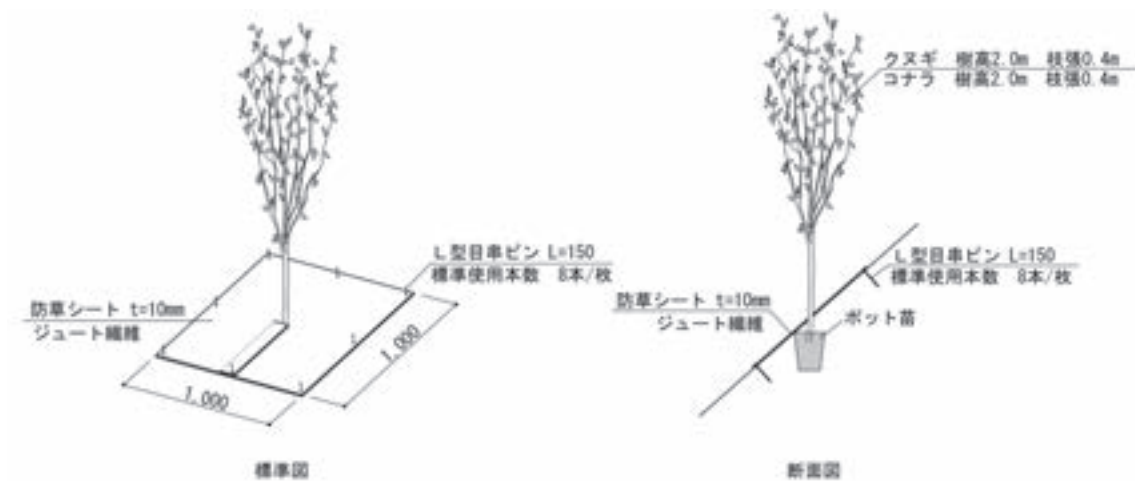
Fig.136 根鉢保護詳細図

補植を行うに際して現況斜面に根鉢を掘って植え付けるため、根鉢部分の植栽客土が流出する可能性があることから、経年変化で自然分解されるジュート系防草シートを1m四方に貼り込み、植栽客土の流出防止を図ると共に下草が生えるのを押さえることとした。

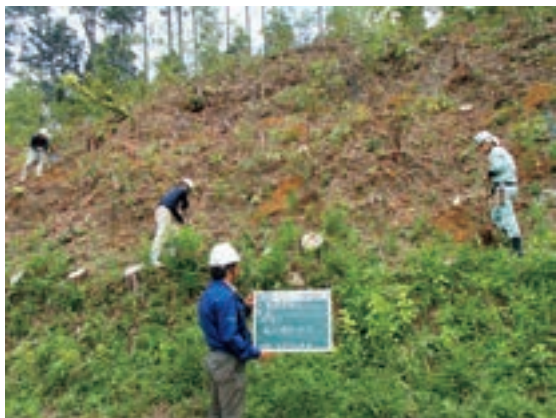
Fig.137 補植A施工状況

補植A地区は、クヌギ及びコナラの落葉広葉樹を主体に常緑広葉樹のアラカシを1割程度混植した。

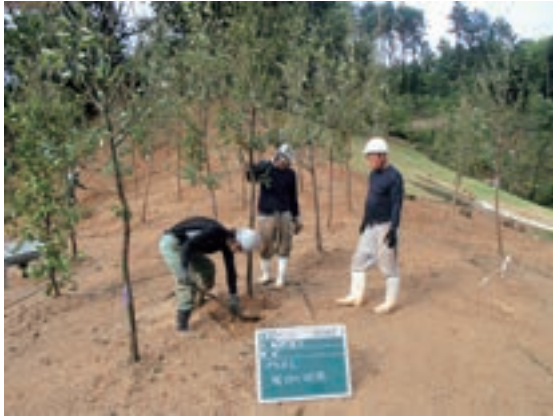
Fig.139 補植B施工状況

補植B地区は、復旧した尾根地形の強調の目的と、村道平田阿部山線側より墳丘が見えないように遮蔽する目的でアラカシ及びヤブツバキの常緑広葉樹を重点的に補植した。

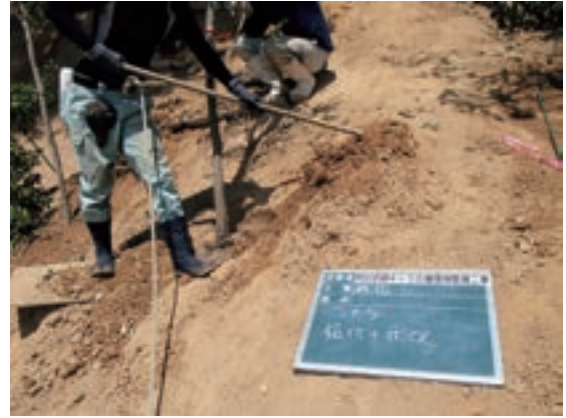
Fig.140 コナラ植付状況
