ベトナム・ハタイ省 ドンラム村の民家調査

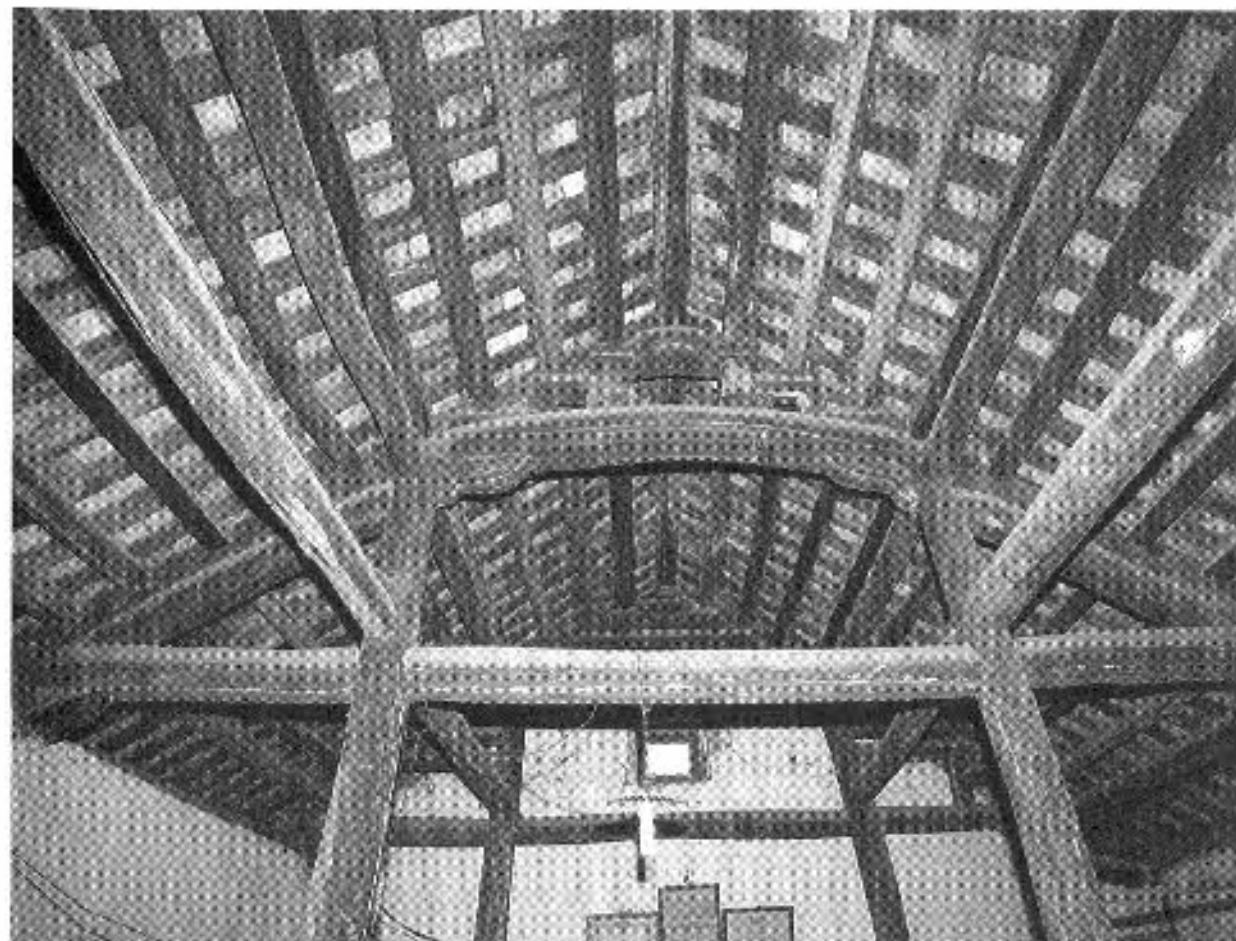
図26 モンフーⅢ-105宅の主屋内部(嗣徳10年=1857)

柱は総柱で省略しない。上下とも粽をもつ内転びの円柱で、身舎の虹梁、庇・孫庇の登梁を柱に輪薙ぎ込む。間口・奥行方向とも繋材を入れて軸部を固め、円形断面の母屋を渡してゴヒラの垂木をかける。虹梁上には2本の円束を立てて二重虹梁を受け棟木を支持するが、円束より外側の母屋を受ける架構が、登梁の形式と卍崩し状の幾何学形態の材(図26)とするものに分かれる。主室-側室境の主室側壁面は、架構がやや異なり、また部材だけでなく開口部、壁体など彫刻による装飾が豊かである。正面軒先の桁を支持する出梁部分にも彫刻を施す。主室の虹梁下面には、阮朝嗣徳年間(1848~1883)頃から銘文をもつものが現れはじめ、元号や干支から建立年代の判明するものがある。それより古い主屋でも、18世紀に遡るものはごく少ないと考えている。
