平城宮跡 平城第481次調査 2011年6月19日
東院地区の調査

— 調査の概要 —

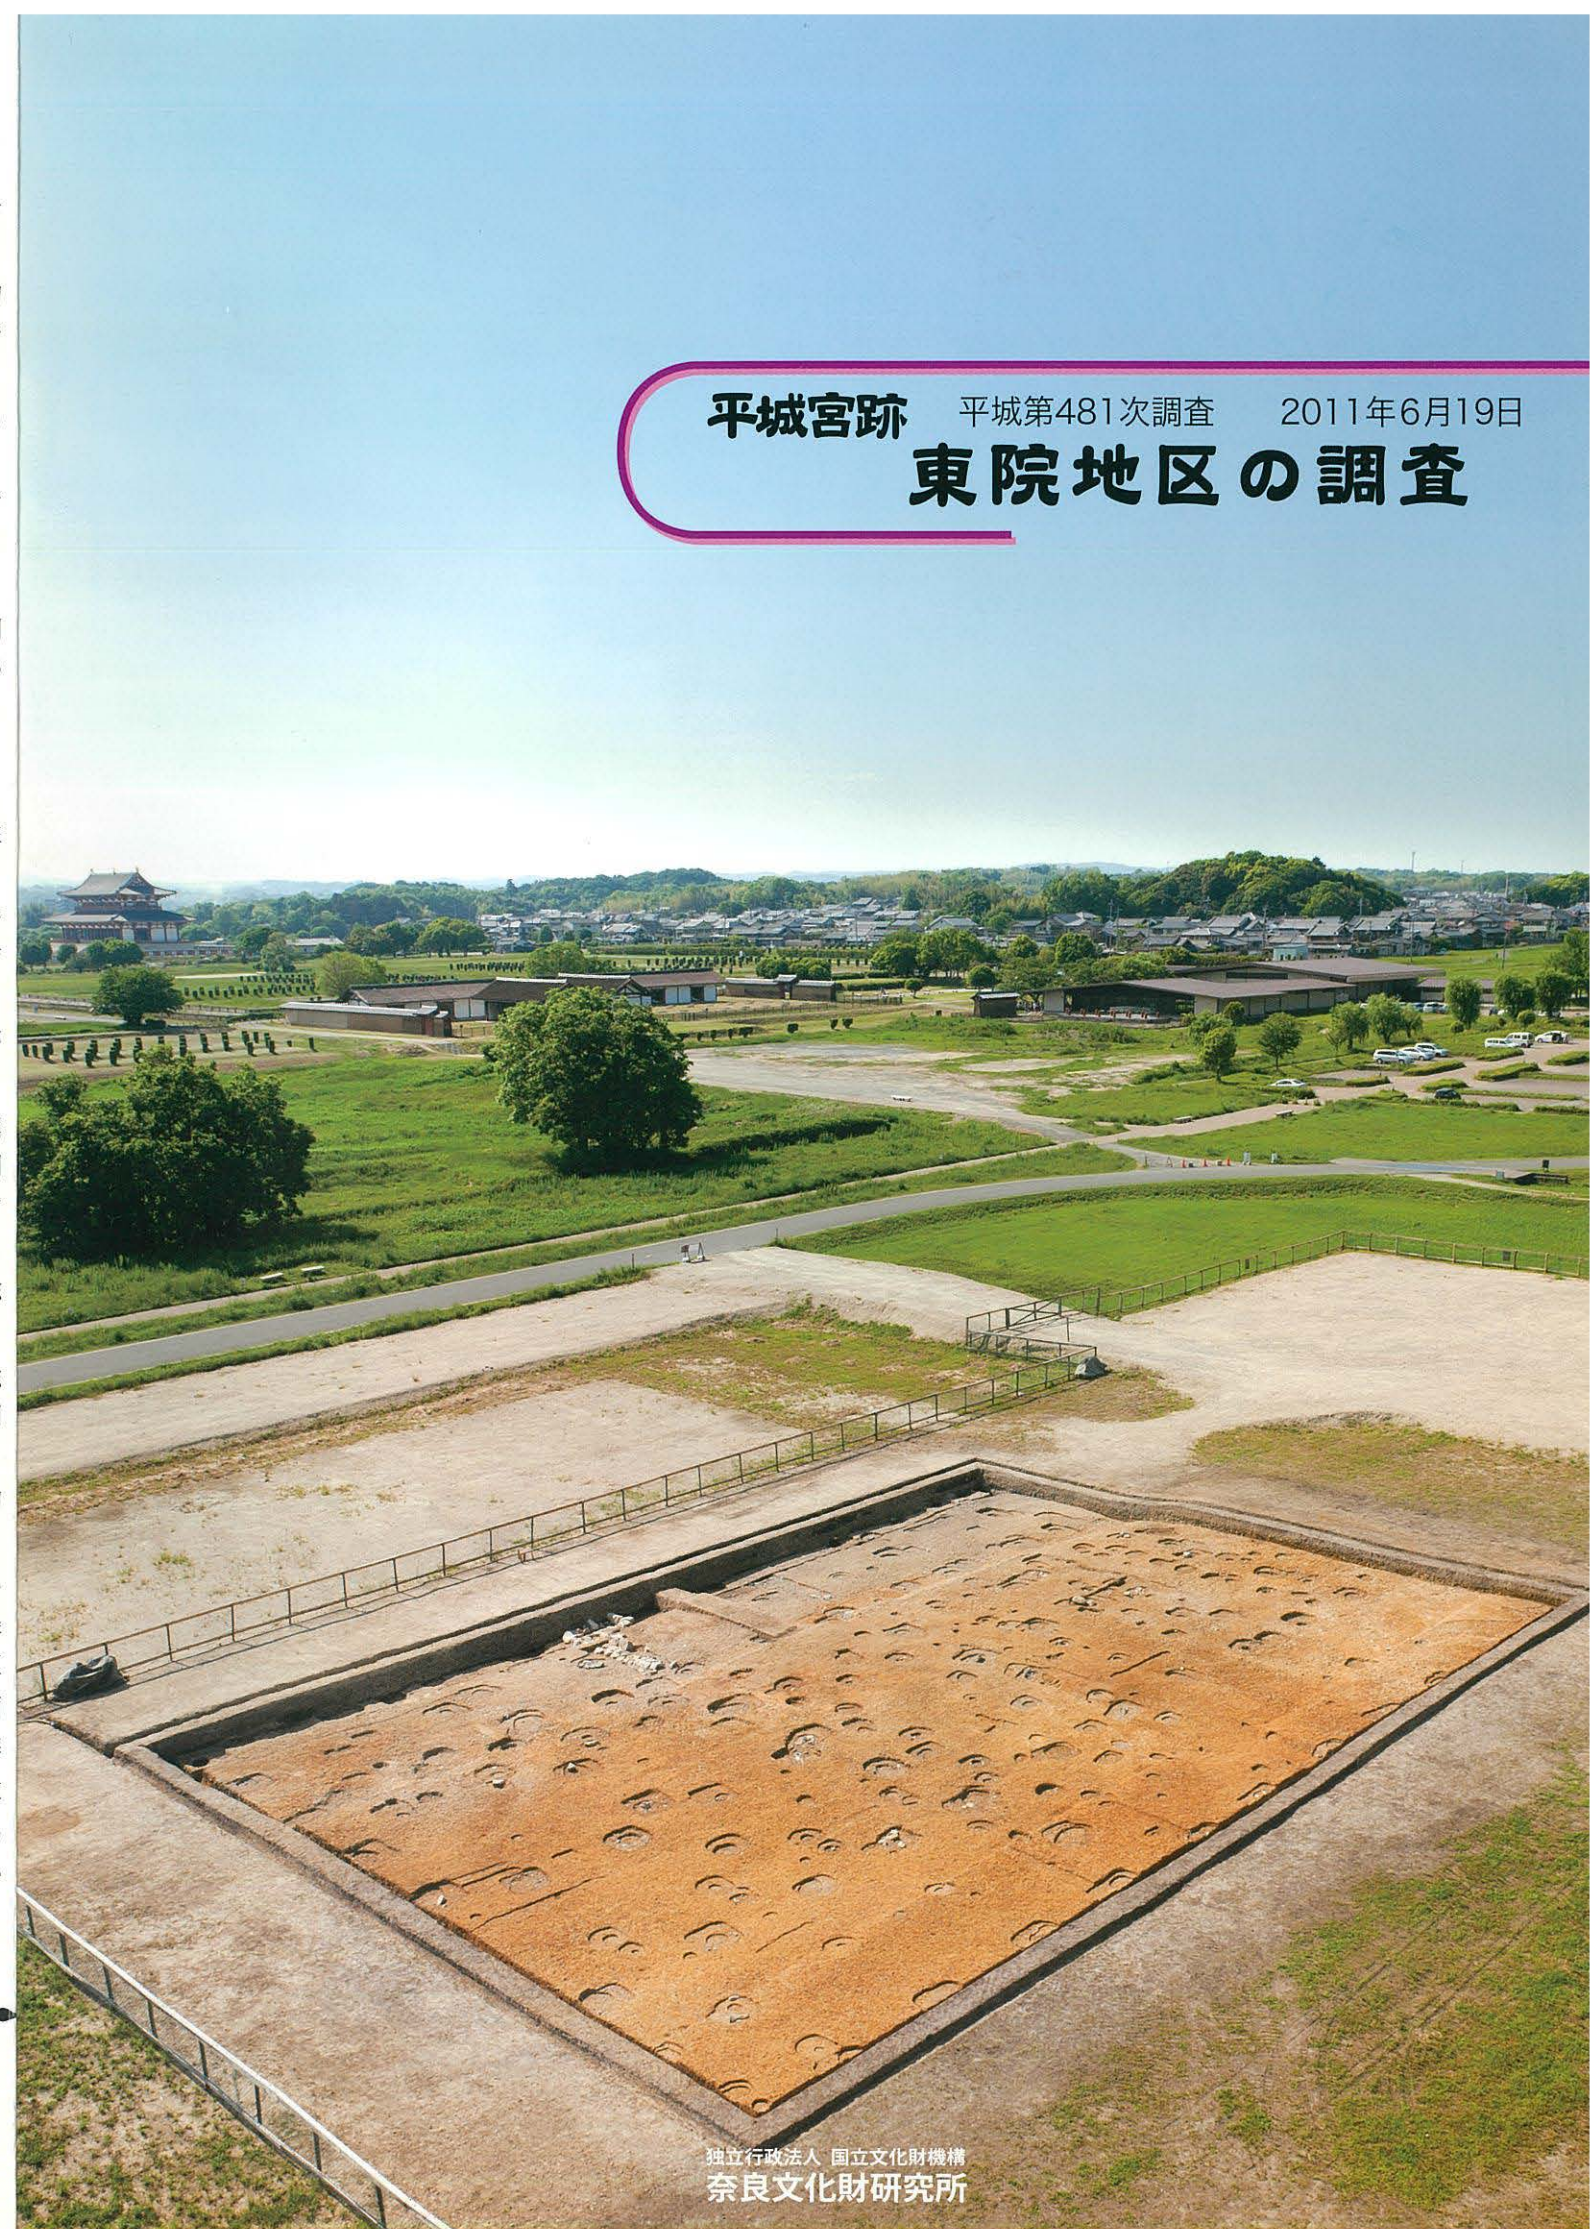
1期 2期 3期 4期 5期 6期 時期不明 0 5m

1期 調査区西辺中央の東西石組溝、西辺部の南北堀により区画され、調査区南部に東廂付南北棟建物が配置されます。調査区の東辺部では、南北柱穴列を検出しましたが、東に展開する建物となる可能性があります。石組溝は当初、東西にまっすぐ通っていたものを、ある段階でクランクさせて、北側へと付け替えています。

2期 調査区中央部南寄りと調査区北部に2条の東西堀が約13.6m(46尺)を隔てて並行します。南の東西堀の柱穴は掘方が大きく、抜取穴には多量の瓦が捨てられ、この時期、瓦葺建物が存在した可能性があります。

3期 調査区の西部が南北堀で区画され、その東に小さな規模の南北棟建物、東西棟建物が建ちました。南北堀の西には、東西5間の建物が3棟建ち並んでいました。

4期 調査区の西南部に、柱掘方の深い建物があり、第469次調査区で検出した南北棟建物に接続する可能性があります。またその東にはこれらと北側柱筋を同じくする総柱建物もありました。

5期 調査区の西南隅部に、総柱建物が建ち、中央部以北では3期の小さな規模の建物があった場所とほぼ位置を同じくして、2棟の建物が建てられました。

6期 第446・469次調査区からつづく、南北堀1条、東西堀2条で区画されます。南北160尺の区画は、真ん中で区切られ、北の区画には東西棟建物が建ちます。南北堀は調査区外の北へ延び、奈良時代末期における東院地区西辺部が、極めて整然と計画されていた様子がわかりました。

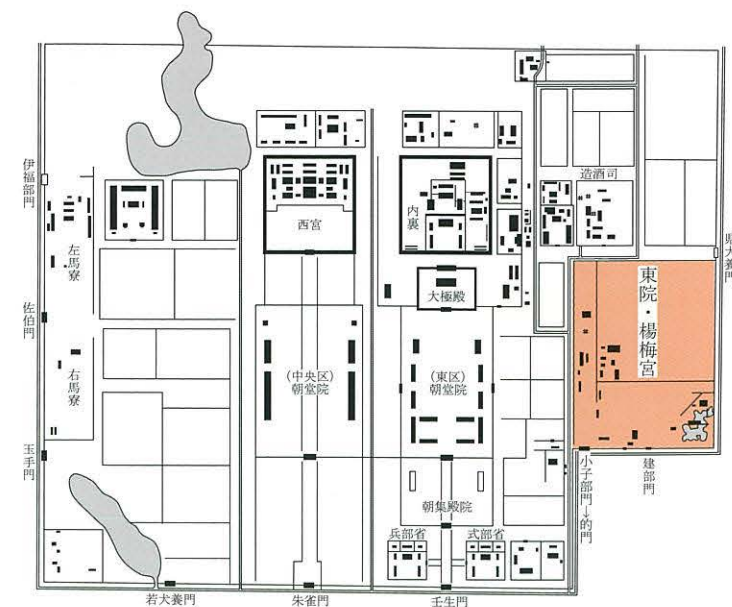
奈良時代後半の平城宮 (井上和人『日本古代都城制の研究』(吉川弘文館, 2008年) 所収図に加筆)

平城宮は約1km四方の東側に東西約250m、南北約750mの張り出し部をもちます。その南半約350mの範囲を東院地区とよんでいます。『続日本紀』などの文献から、皇太子の居所である東宮や天皇の宮殿がおかれたことが知られます。神護景雲元年(767)に完成した「東院玉殿」や、宝亀4年(773)に完成した「楊梅宮」は、この地にあつたと考えられています。
