西大寺食堂院・北辺坊の調査

平城第404・410次調査 2006.10.7

西大寺食堂院・北辺坊の調査 現地説明会資料添付図版
平城第404.410次調査 2006年10月7日

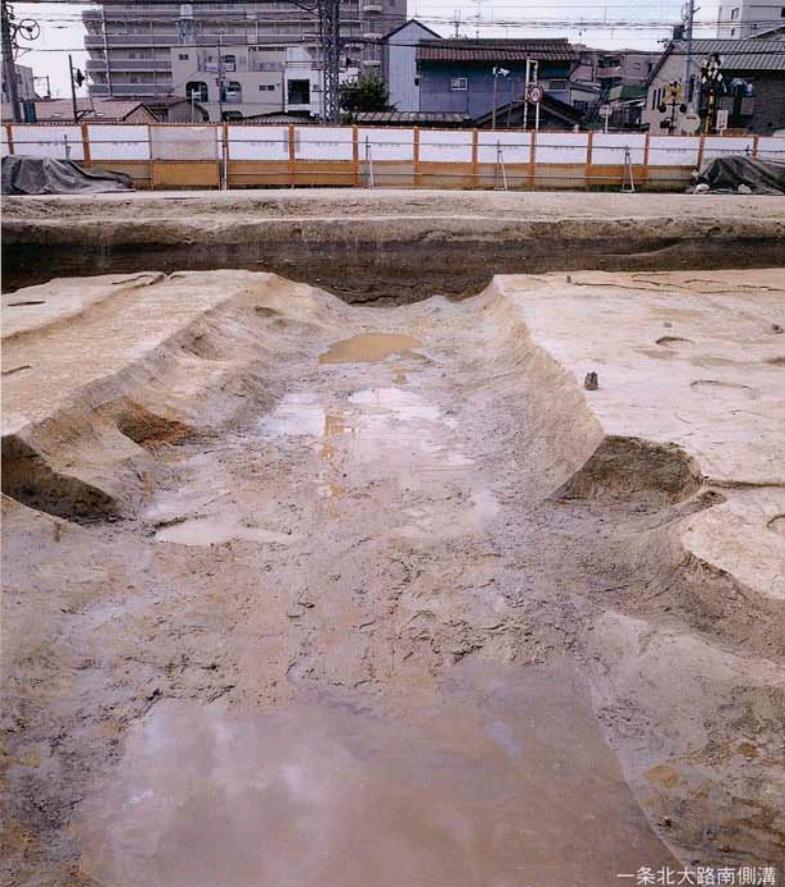
一条北大路南側溝 幅約4m、深さ約70cmをはかります。何度かの浚渫・改修が行われています。東から。

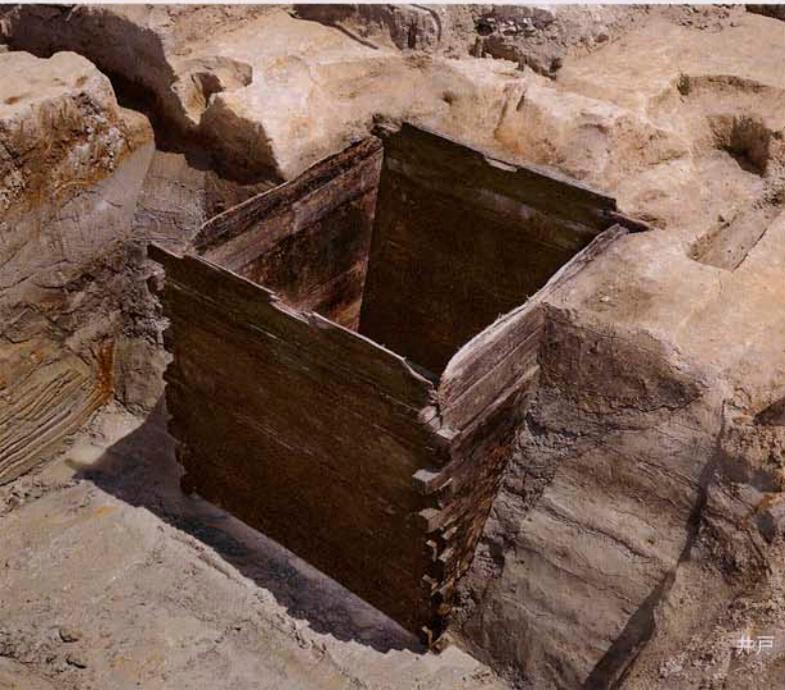
井戸 西大寺食堂院の巨大な井戸。井戸枠は分厚い材で組まれています。西大寺を支えた「水源」です。南西から。
