平城宮

平城第399次調査 2006.3.4

朝集殿院の調査

平城宮朝集殿院の調査 平城第399次調査 2006年3月4日
(独)文化財研究所奈良文化財研究所 平城宮跡発掘調査部
〒630-8577 奈良市二条町二丁目9-1 <http://www.nabunken.jp/>

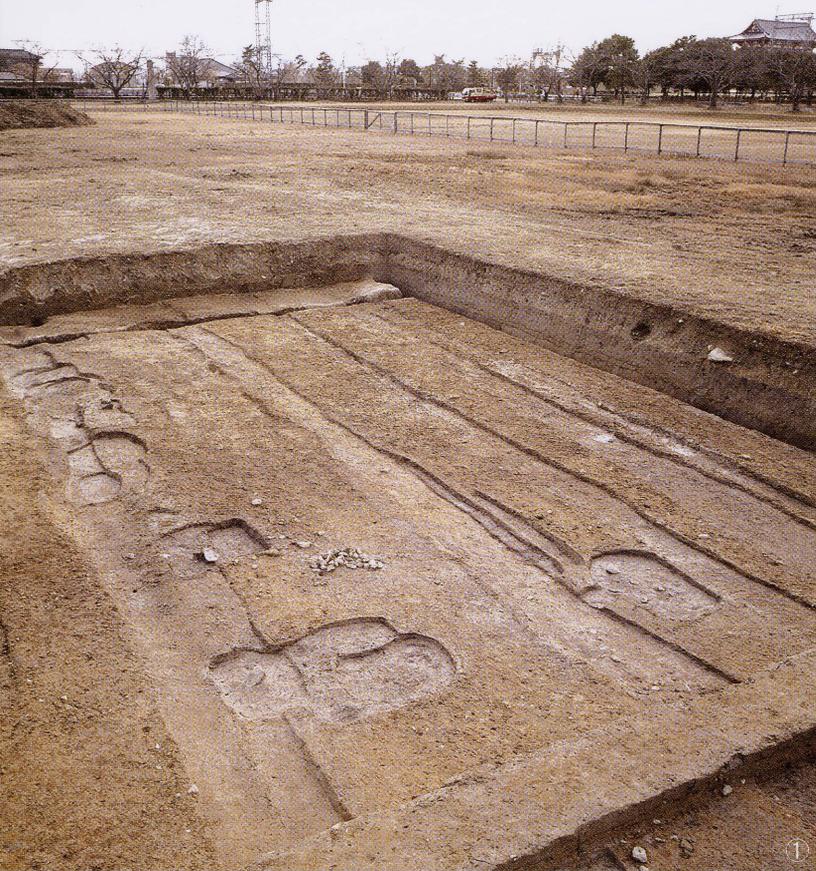
今回見つかった旗竿穴列

続いて、路面上で2条の道路側溝にはほぼ平行して並ぶ穴を検出しました。穴の間隔は一定しておらず、一部は重複して

います。同様の穴は、隣接する第265次・第370次調査や、第326次調査（朝集殿院南門付近）でもみつかっており、元日朝賀や外国使節を迎える儀式の際に立てられた旗竿の穴であると推定されます。

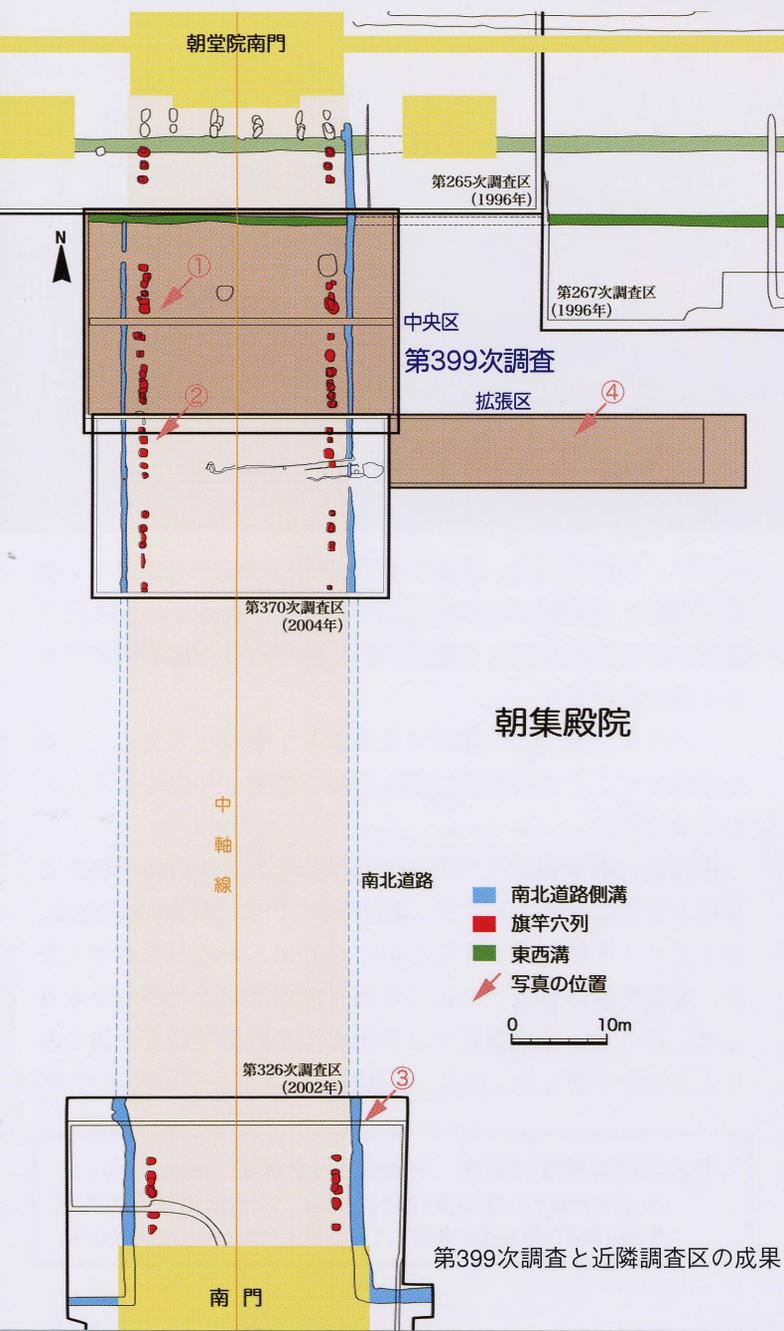
第399次調査と近隣調査区の成果

調査の概要 平城第399次調査は、朝集殿院における発掘調査です。朝集殿院は平城宮の東南部にあり、東の朝堂院の南に接していました。朝集殿院には中央に南北方向の道路があり、この道路は朝集殿院南門から朝堂院南門へと続いていました。そして、道路の東西には朝集殿が建っていました。調査範囲は朝集殿院中央部の北寄りにあたります。調査面積は約1,100㎡で、2006年1月6日から調査をはじめました。以下、西側のトレンチを「中央区」、東側のそれを「拡張区」と呼びます。

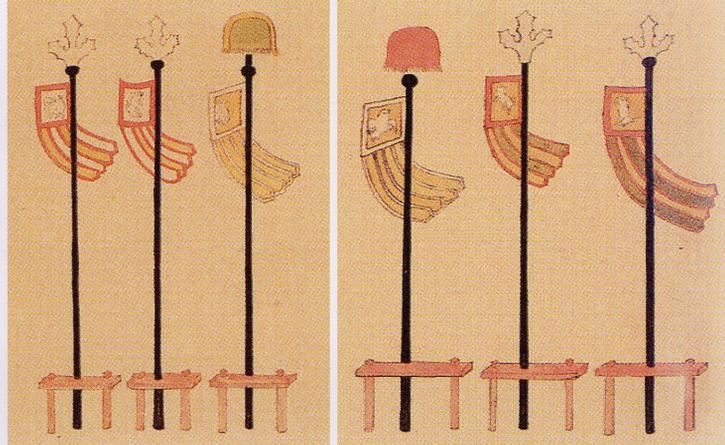
「文安御即位調度之図」にみえる旗竿
神宮文庫編『即位の礼と大嘗祭—資料集—』(国書刊行会 1990)より

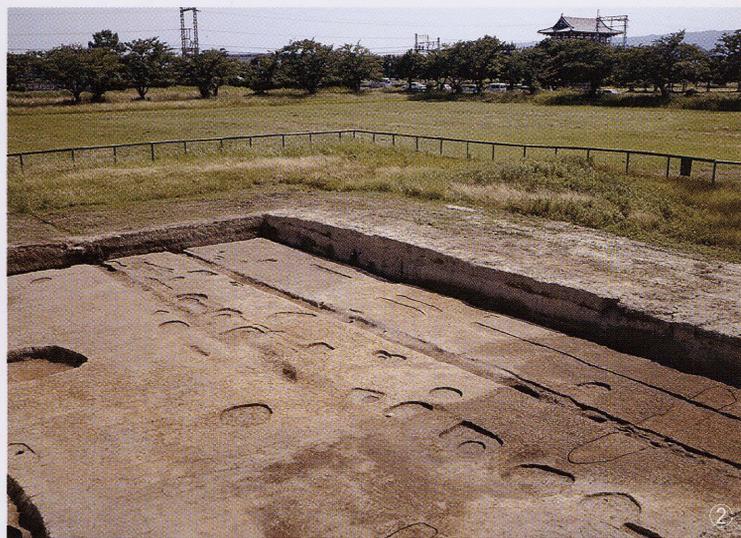
第370次調査の旗竿穴列

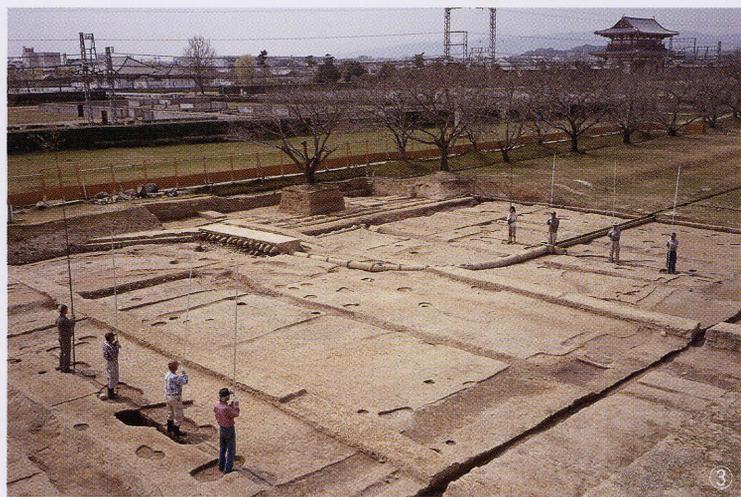
第326次調査の旗竿穴列
